LATVIJAS REPUBLIKA
**TRANSPORTA NELAIMES GADĪJUMU UN INCIDENTU
IZMEKLĒŠANAS BIROJS**

ZIŅOJUMS Nr.6-02/1-11(2/2012)

**Tankkuģa DMITRIJS sadursme ar bagarētāju MARIEKE Rīgas
kuģu remonta rūpnīcas akvatorijā 2011.gada 28.jūlijā**

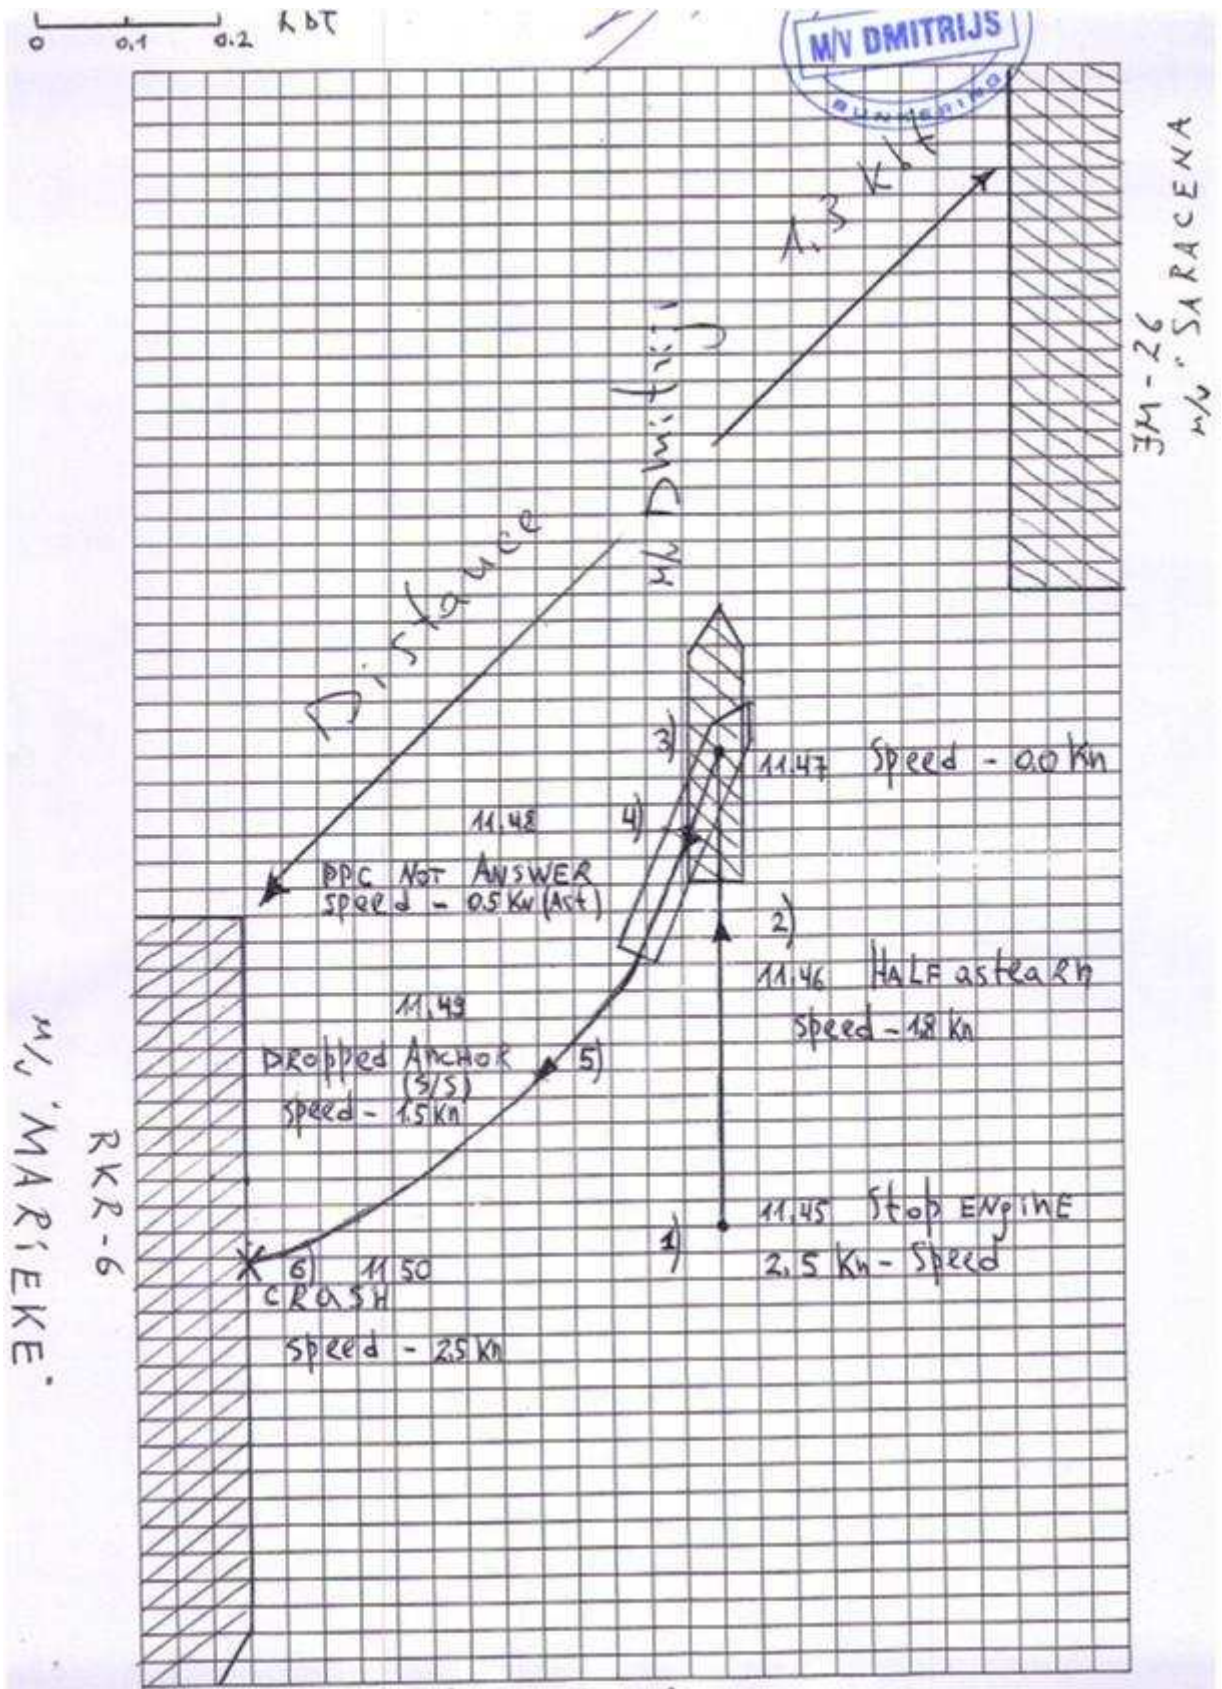
Att.3. manevrēšanas skice

28.07.2011 tankkuģis (bunkerētājs) **DMITRIJS** manevrēja (att.3) Rīgas kuģu remonta rūpnīcas rajonā starp piestātnēm RKR-6 un JM26 ar mērķi pietauvotes pie JM26 stāvošā kuģa.

2. Plkst. 11.48: kuģim virzoties atpakaļ gaitā ar ātrumu 0,5 mezgli, kapteinis mašīnas telegrāfu pārslēdza priekšgaitā, lai apturētu kuģa kustību atpakaļ. Tomēr kuģa dzenskrūves maināmā soļa pievads nenostādāja un kuģis turpināja uzņemt inerci, virzoties atpakaļgaitā, uz kreiso pusi, piestātnes RKR-6 virzienā pie stāvoša kuģa „MARIEKE”.

3. Plkst 11.49: kuģim virzoties atpakaļ gaitā ar ātrumu 1,5 mezgli, kapteinis samazināja galvenā dzinēja apgriezienus vienlaicīgi cenšoties izmainīt dzenskrūves soli uz priekšgaitu. Tika atdots labais enkurs ar mērķi mazināt inerci. Tika atdoti enkurķēdes 23 metri pie faktiskā dziļumu 10,1 m.

4. Plkst.11.50 DMITRIJS ar aizmugurējo daļu sadūrās ar RKR-6 pietātnē pietauvoto bagarētāju **MARIEKE**. Pēc kapteiņa sniegtās informācijas atdotais enkurs nedaudz mazināja inerci un faktiskais ātrums sadursmes brīdī bija ap 2.5 mezglēm.

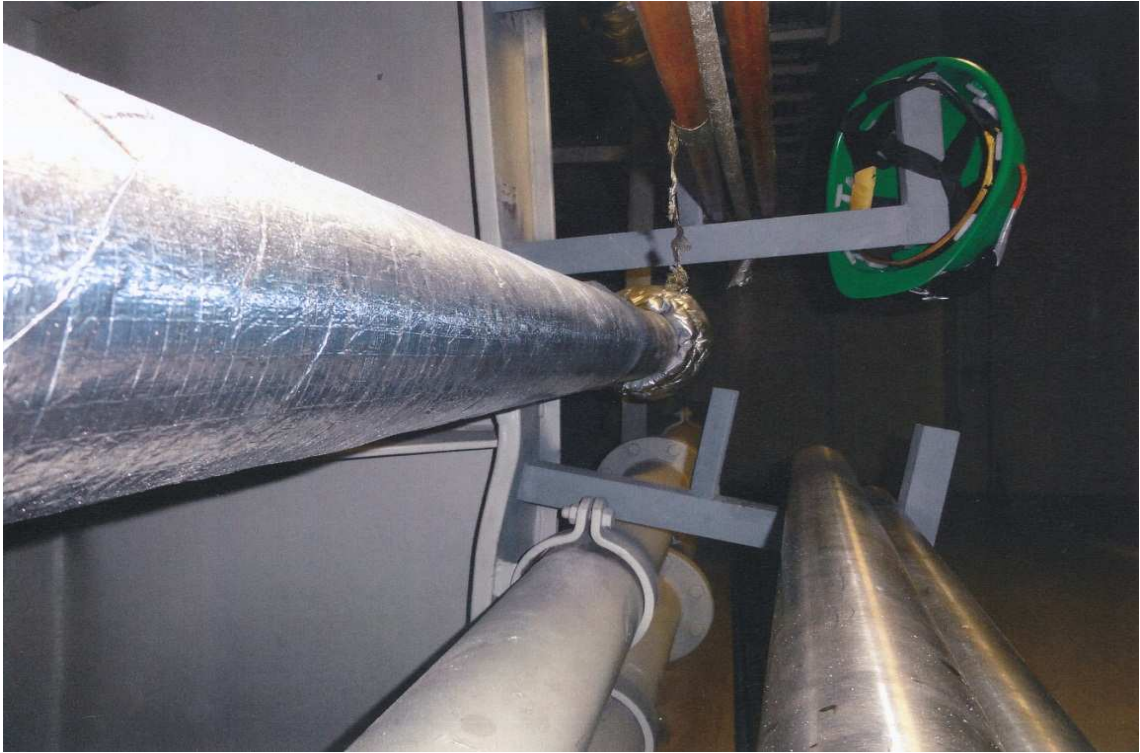
Att.4. nesošā konstrukcija

MARIEKA guva konstruktīvus kreisā borta bojājumus kravas zīmes rajonā, kas izpaudās kuģa borta plākšņu deformācijā ar nesošo konstrukciju (brangu) deformāciju. Šis bojājums ir klases sertifikāta priekšmets (Att.4,5,6,7).
