Transporta nelaimes gadījumu un incidentu izmeklēšanas birojs

**NOBEIGUMA ZIŅOJUMS Nr. 4-02/2-24(2-25)**  
**PAR AVIĀCIJAS NELAIMES GADĪJUMU AR GAISA KUĢI**  
**PILATUS PC-6/B2-H4, REĢISTRĀCIJAS Nr. YL-YEA,**  
**2024. GADA 19. JŪNIJĀ - PIESPIEDU NOSĒŠANĀS**  
**MĀRUPES NOVADĀ BABĪTES PAGASTĀ**

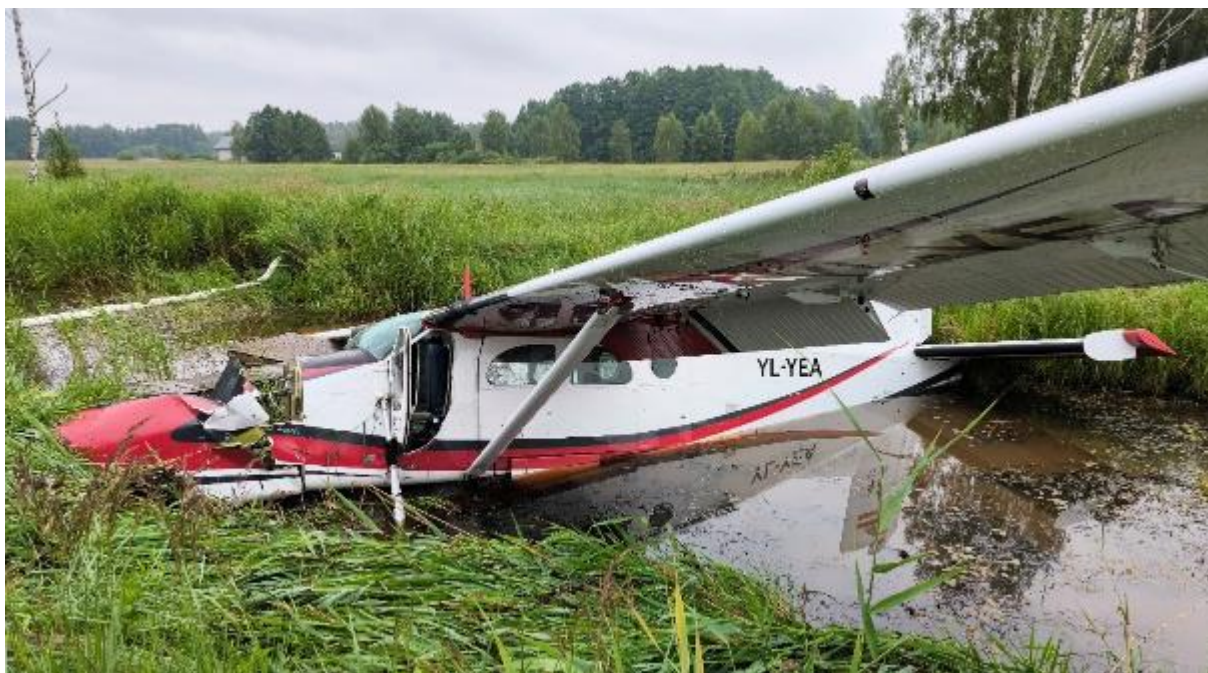
2024. gada 19. jūnijā ap plkst. 10:56 notika aviācijas nelaimes gadījums ar SIA “DreamFlyer” piederošo gaisa kuģi Pilatus PC-6/B2-H4, reģistrācijas numurs YL-YEA, kas veica piespiedu nosēšanos Mārupes novadā Babītes pagastā apmēram trīs jūdzes no Starptautiskās lidostas Rīga. Nosēšanās laikā gaisa kuģis ieslīdēja meliorācijas grāvī ar ūdeni, līdz ar ko gaisa kuģa fizelāžas priekšējā daļa tika stipri bojāta.

Att. 1. Gaisa kuģis Pilatus PC-6/B2-H4 avārijas vietā

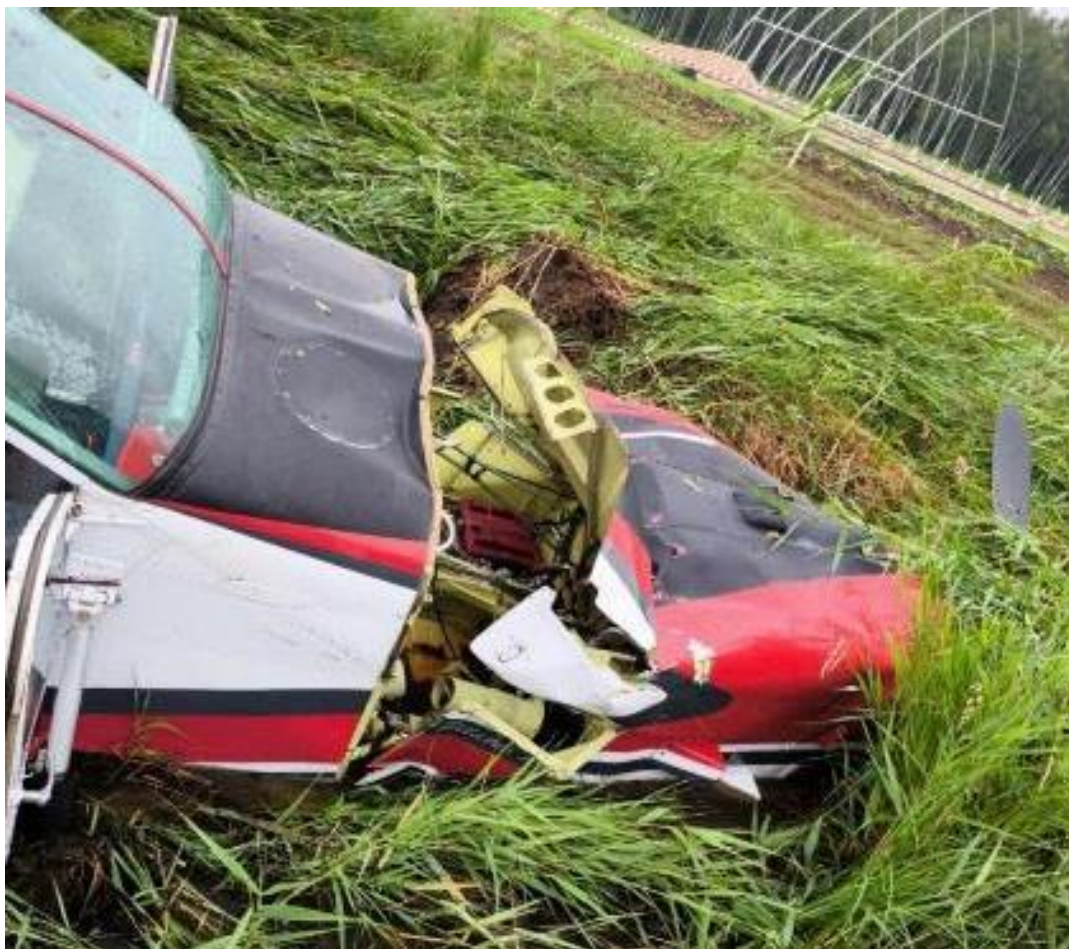
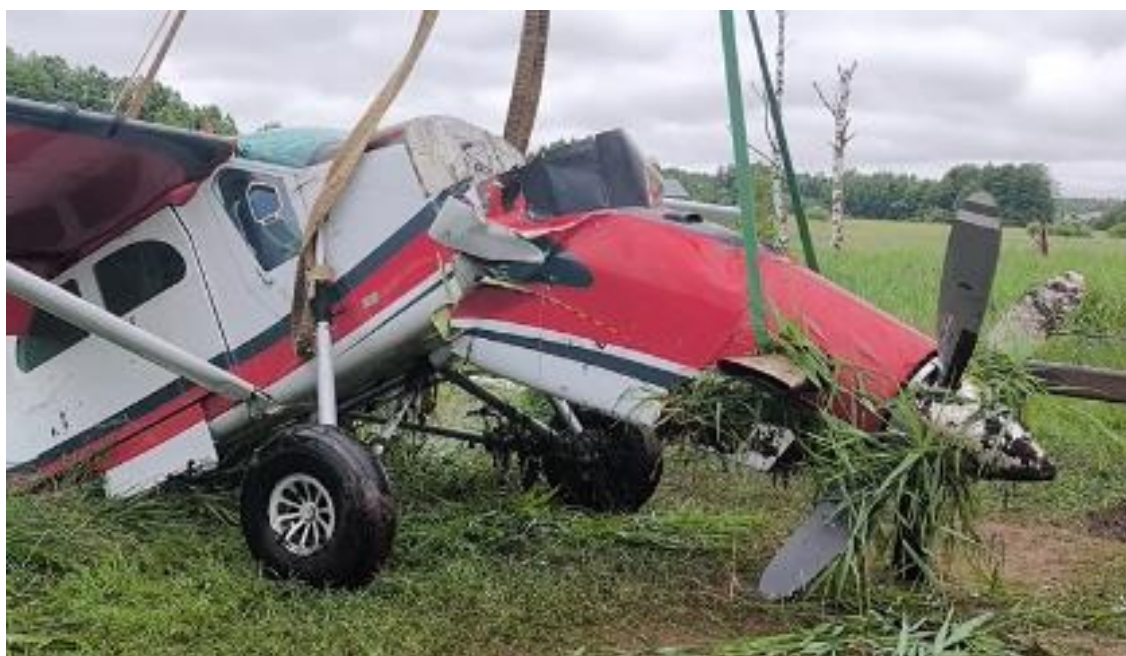
- Gaisa kuģa dzinēja daļa atdalījās no fizelāžas (Att. 5a., b.);

Att. 5a.,b. Gaisa kuģa fizelāžas priekšējā daļa

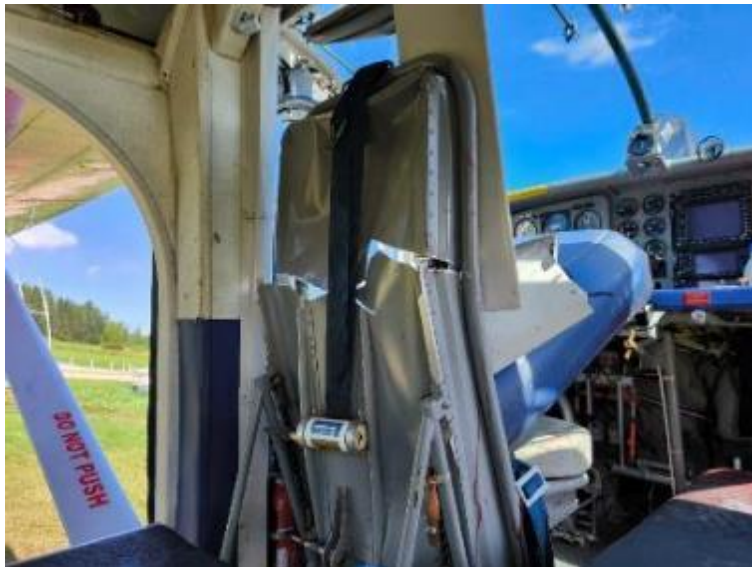
- Salauzta pilota sēdekļa aizmugure (Att. 6);

Att. 6. Gaisa kuģa pilota sēdekļis

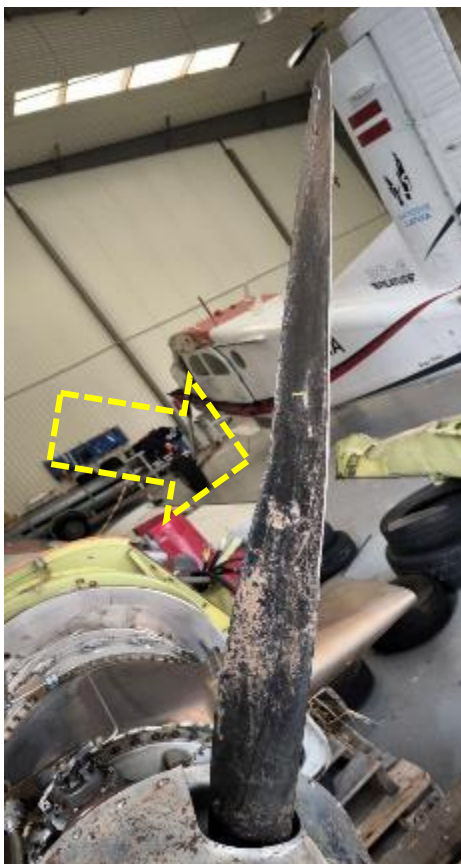
- Salocīta propellera lāpstiņa (Att. 7);

Att. 7. Propellera lāpstiņa

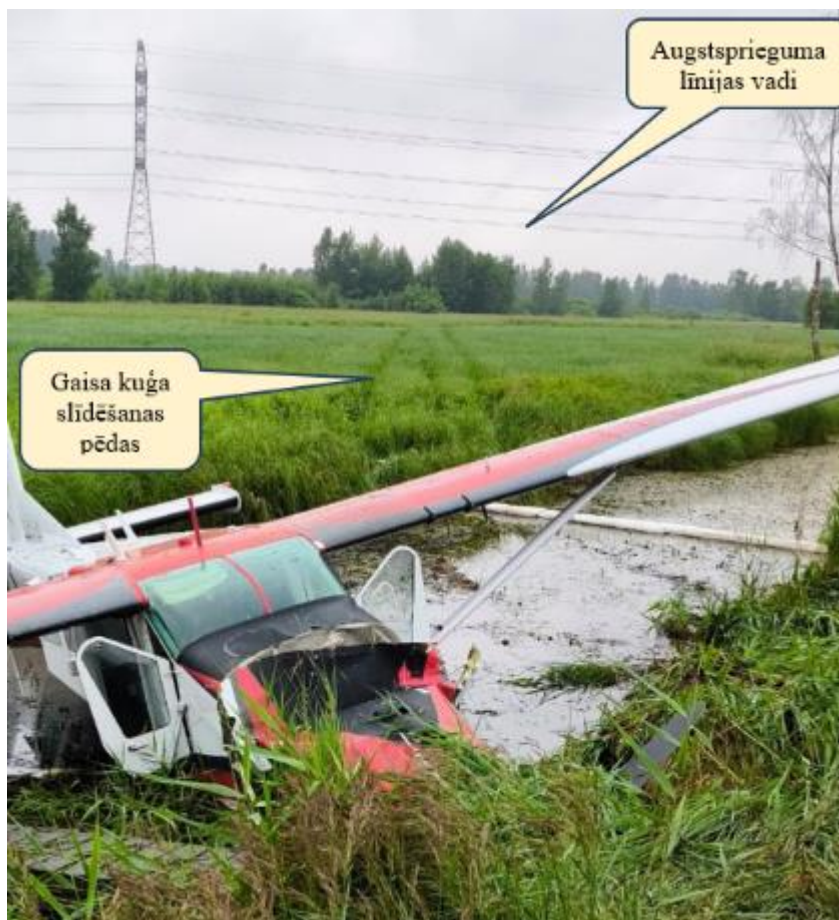
Gaisa kuģa pilots, veicot piespiedu nosēšanos Mārupes novadā Babītes pagastā apmēram trīs jūdzes no Starptautiskās lidostas Rīga, izvairījās no sadursmes ar augstsprieguma līnijas vadiem, palidojot zem tiem, noslīdēja aptuveni 150 metrus pa pļavu un iebrauca meliorācijas grāvī (Att. 14).

Att. 14. Gaisa kuģa nosēšanās vieta

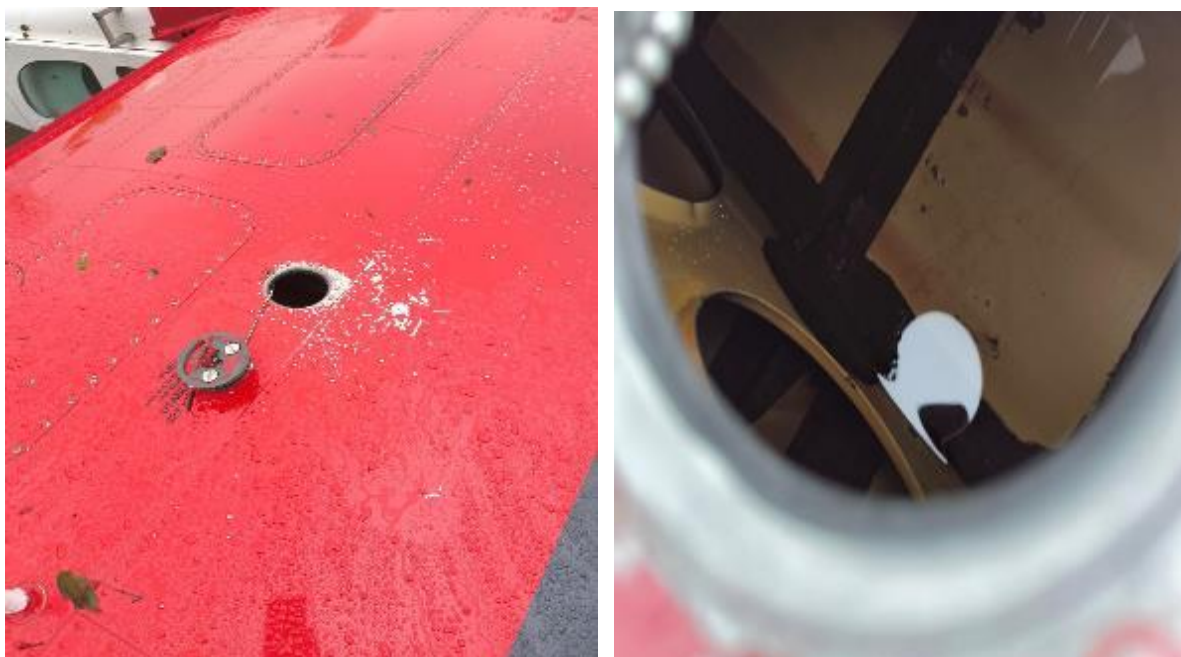
Notikuma vietā caur degvielas uzpildes atverēm vizuāli tika pārbaudītas spārna degvielas tvertnes. Tā kā gaisa kuģis meliorācijas grāvī atradās sasvēries pa labi, spārna kreisās puses degvielas tvertne bija tukša, bet spārna labajā pusē vienā no tvertnes sekcijām bija redzams ap 2-3 cm degvielas līmenis (Att.15a.,b.).

Att. 15a,b. Degvielas tvertnes atvere gaisa kuģa spārna labajā pusē

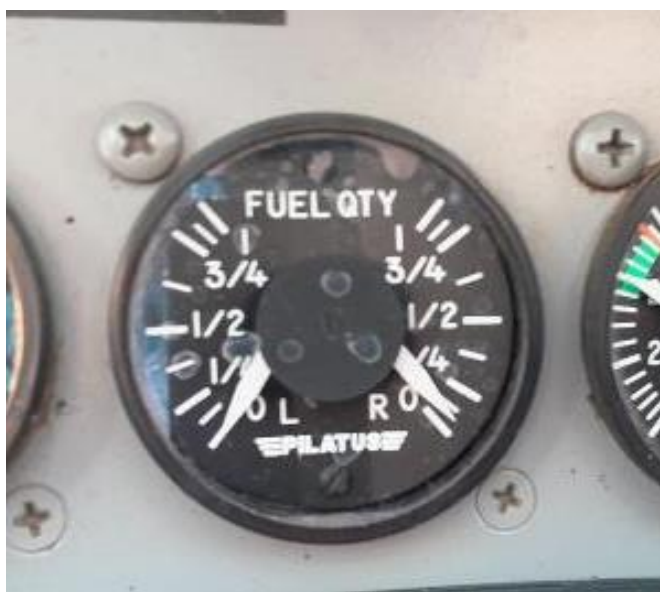
Pēc gaisa kuģa izcelšanas no meliorācijas grāvja tika fiksēts degvielas daudzums, izmantojot rādītāju, kas atradās gaisa kuģa kabīnē esošajā instrumentu panelī.. Ieslēdzot aizdedzi, degvielas rādītāja labā bulta (spārna labā tvertne) pacēlās nedaudz virs nulles, t.i., nedaudz mazāk par 1/8 no tvertnes tilpuma (Att. 16). Tādējādi degvielas daudzums saskaņā ar rādītāju uz instrumentu paneļa varēja būt aptuveni 40 litri (spārna vienas puses tvertnē ietilpst 85 ASV galoni (322 litri)), neskaitot degvielas daudzumu degvielas savākšanas tvertnē.

Att. 16. Degvielas rādītāja rādījumi uz gaisa kuģa instrumentu paneļa

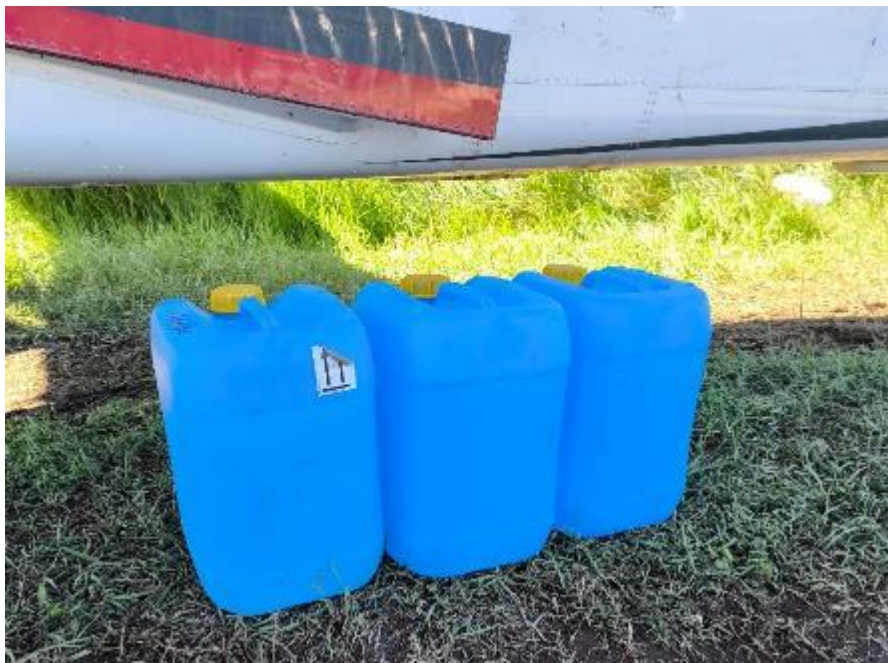
Pēc degvielas daudzuma pārbaudes no gaisa kuģa Pilatus PC-6/B2-H4, reģistrācijas numurs YL-YEA, kopumā tika nolieti 62 litri aviācijas degvielas (Att.17).

Att. 17. Gaisa kuģī atlikušais degvielas daudzums

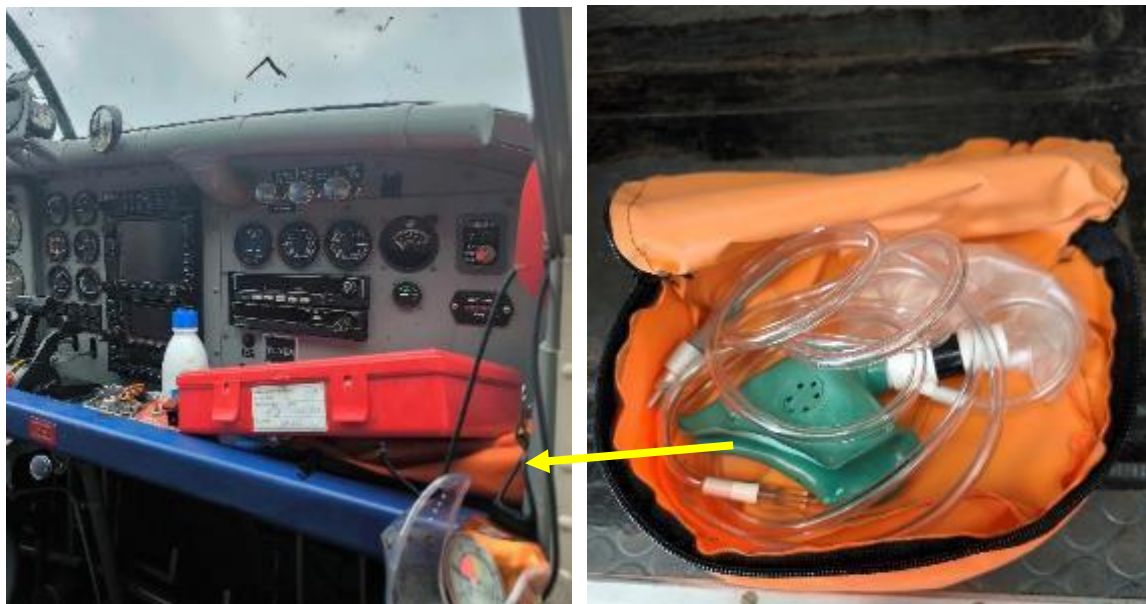
Att. 19a.,b. Skābekļa maskas atrašanās vieta notikuma vietā

Iespējams, ka, lidojot 3100–4300 m augstumā, pilots ilgāku laika periodu atradās skābekļa trūkuma ietekmē, kas varēja kļūt par iemeslu hipoksijas attīstībai organismā, kas savukārt gaisa kuģa pilotam varēja izpausties, kā nespēja skaidri un ātri domāt, dezorientēšanās un grūtības koncentrēties, pieņemt lēmumus, atcerēties konkrētus datus.

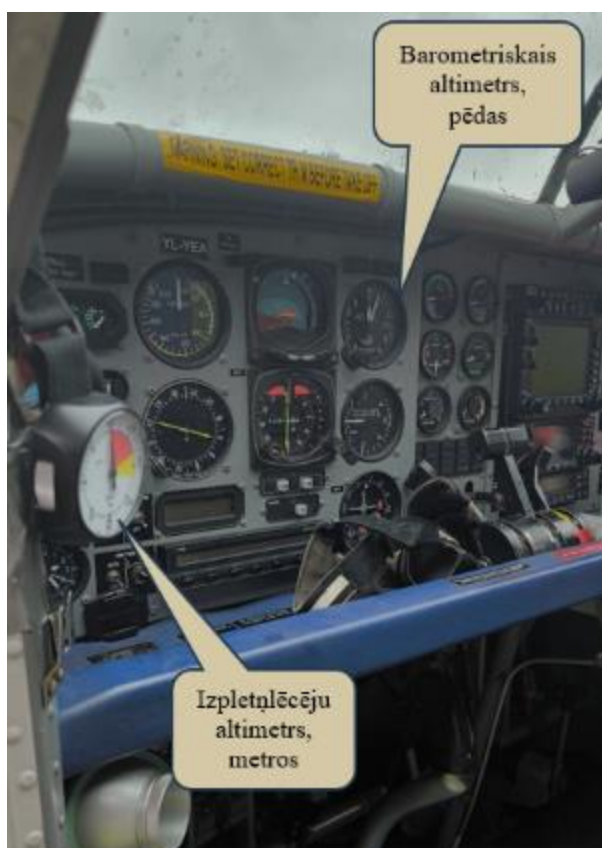
Barometriskais augstummērītājs (altimets), kurš ir izvietots gaisa kuģa kabīnē instrumentu paneļa augšējā daļā, nepietiekama apgaismojuma gadījumā kļūst noēnots, kas varētu ietekmēt rādījumu noteikšanu. Pēc gaisa kuģa apskates tika konstatēts, ka izpletņlēcēju analoga altimets Alti-2 bija piestiprināts pa kreisi no pilota. Tas ļauj pieņemt, ka lidojuma laikā papildus gaisa kuģa altimetram pilots vadījās arī pēc izpletņlēcēju altimetra augstuma rādījumiem (Att. 20).

Att. 20. Gaisa kuģa instrumentu panelis notikuma dienā

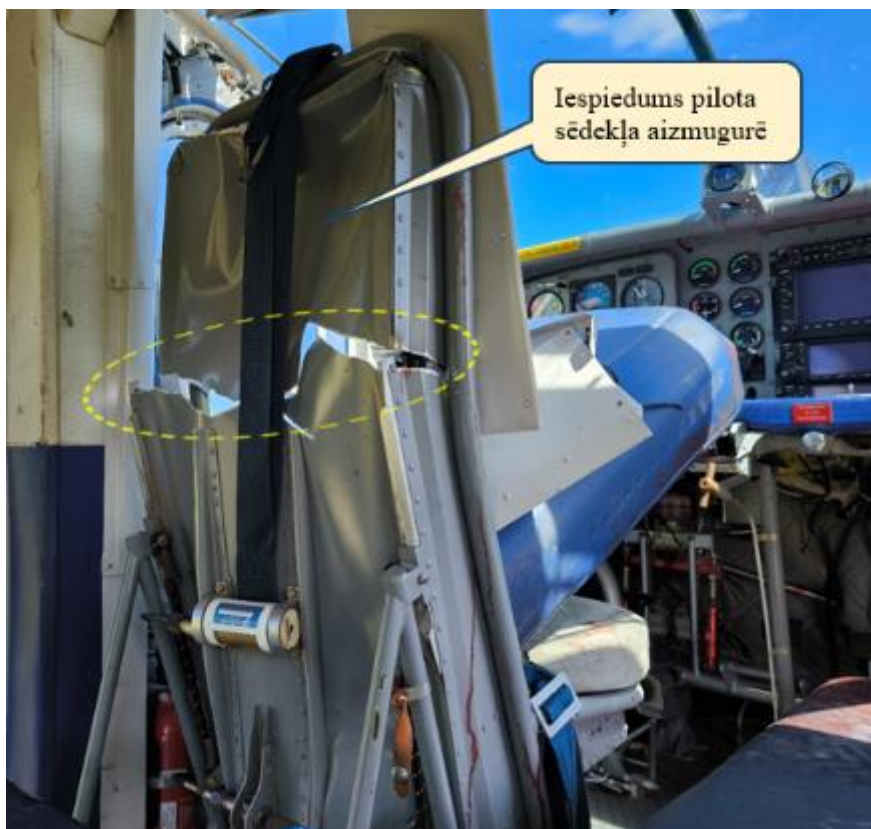
Aviācijas nelaimes gadījumā izpletņlēcēja ķivere pasargāja viņu no lielākām traumām. Par inerces slodzes iedarbības spēku uz pasažieri (izpletņlēcēju) aviācijas nelaimes gadījumā ļauj spriest pilota sēdekļa metāliskās aizmugures augšdaļas deformācija un tās lūzums vidusdaļā (Att. 23).

Att. 23. Gaisa kuģa pilota sēdekļa aizmugure

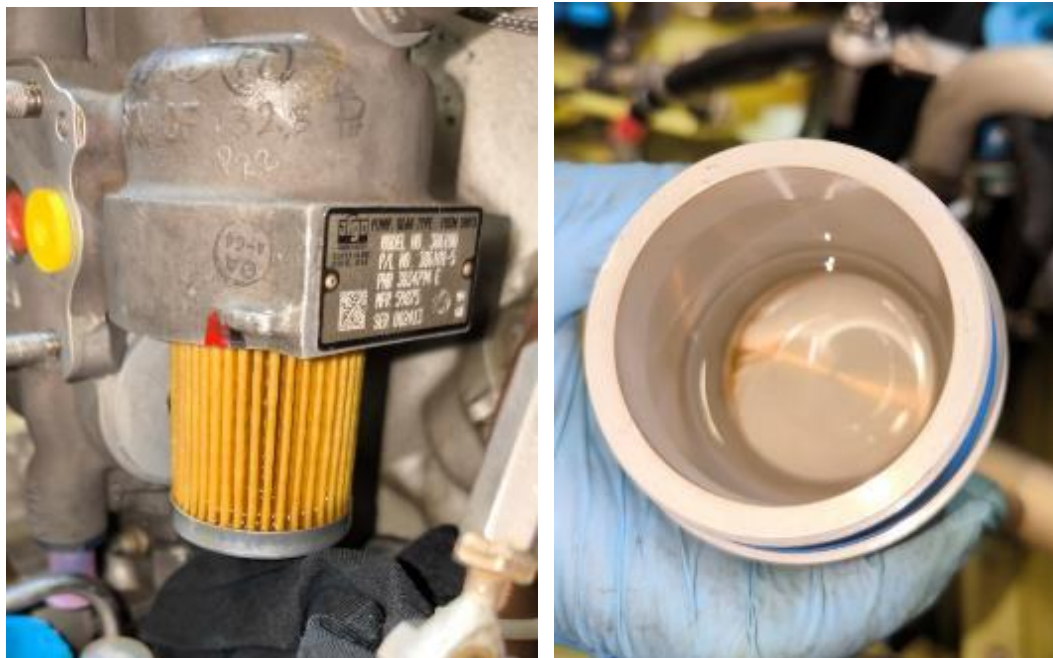
Gaisa kuģa dzinēja degvielas sistēmas augstspiediena sūkņa un degvielas vadības automātikas bloka noņemšanas laikā tika pārbaudīts degvielas filtrācijas elements uz iespējamo nogulšņu vai piemaisījumu klātbūtni (Att. 28a.,b.).

Att. 28a.,b. Augstspiediena sūkņa filtrs

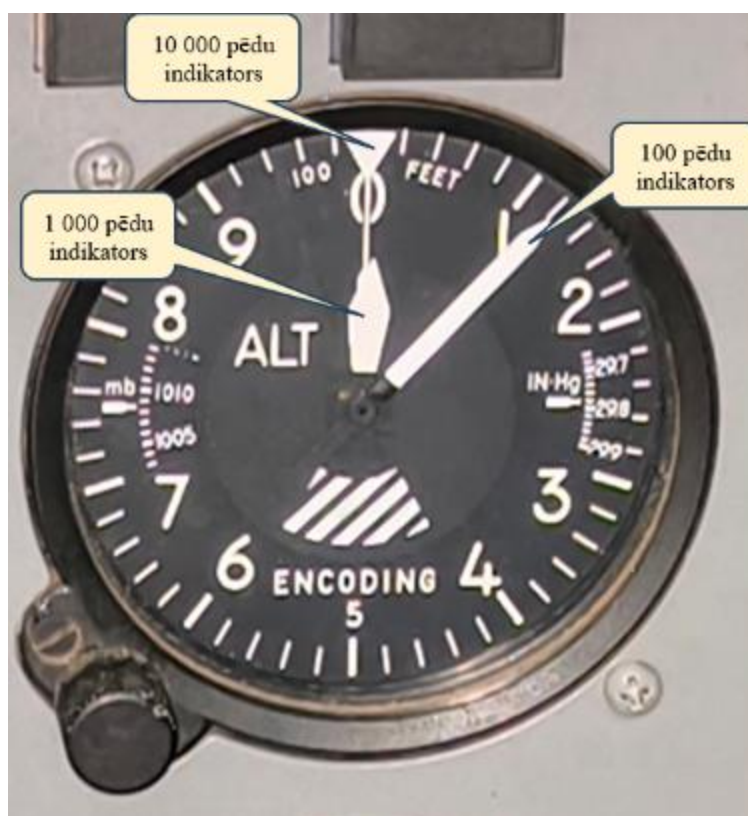
Ņemot vērā biezu mākoņu segu, lietu un sliktu redzamību notikuma dienā, ka arī apledojumu, nepietiekama apgaismojuma dēļ barometriskā augstuma rādītāja augšējā daļa, varēja būt noēnota. Līdz ar to var pieļaut, ka, atrodoties 10 300 pēdu augstumā, pilots, iespējams, nepamanīja augstuma rādītāja “10 000 pēdu” indikatora kustību, nolasot barometriskā augstuma “100 pēdu” indikatora rādījumu kā 300 pēdas (Att. 30).

Att. 30. Gaisa kuģa barometriskais augstuma rādītājs

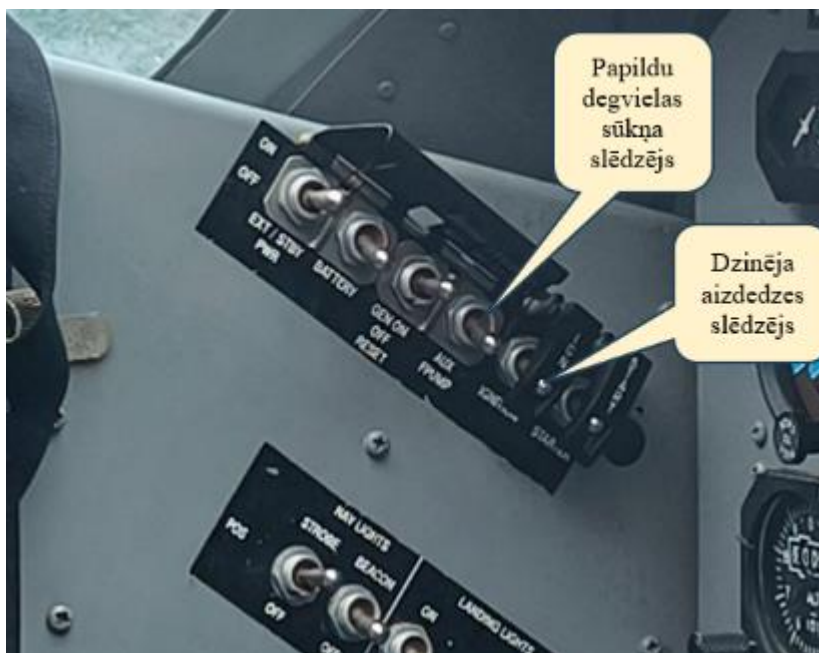
Pilots savās liecībās nesniedza informāciju par kādām viņa veiktajām darbībām lidojuma laikā, lai novērstu iespējamo meteoroloģisko apstākļu ietekmi uz gaisa kuģa dzinēja darbību. Turklāt notikuma vietā gaisa kuģa papildu degvielas sūkņa un dzinēja aizdedzes slēdzēji gaisa kuģa kabīnē atradās izslēgtā pozīcijā (Att.33).

Att. 33. Slēdzēju pozīcija gaisa kuģa kabīnē pēc aviācijas nelaimes gadījuma

Iepriekšminētās pilota rīcības analīze un sarežģīti laika apstākļi gaisa kuģa lidojuma laikā, ļauj pieņemt, ka viens no iespējamajiem dzinēja darbības pārtraukšanas iemesliem varēja būt turbopropellera dzinēja liesmas degšanas procesa pārtraukšana sadegšanas kamerā [Flame Out]. Dzinēja liesmas degšanas procesa pārtraukšanas iespējamais iemesls varēja būt liela ūdens daudzuma nonākšana dzinēja gaisa plūsmas ieplūdē sakarā ar stipru lietu lidojuma laikā.
