Transporta nelaimes gadījumu un incidentu izmeklēšanas birojs

## IZMEKLĒŠANAS NOBEIGUMA PĀRSKATS Nr. 5-02/2-20

**2020. gada 2. aprīļa dzelzceļa satiksmes drošības pārkāpums  
Šķirotavas stacijā**

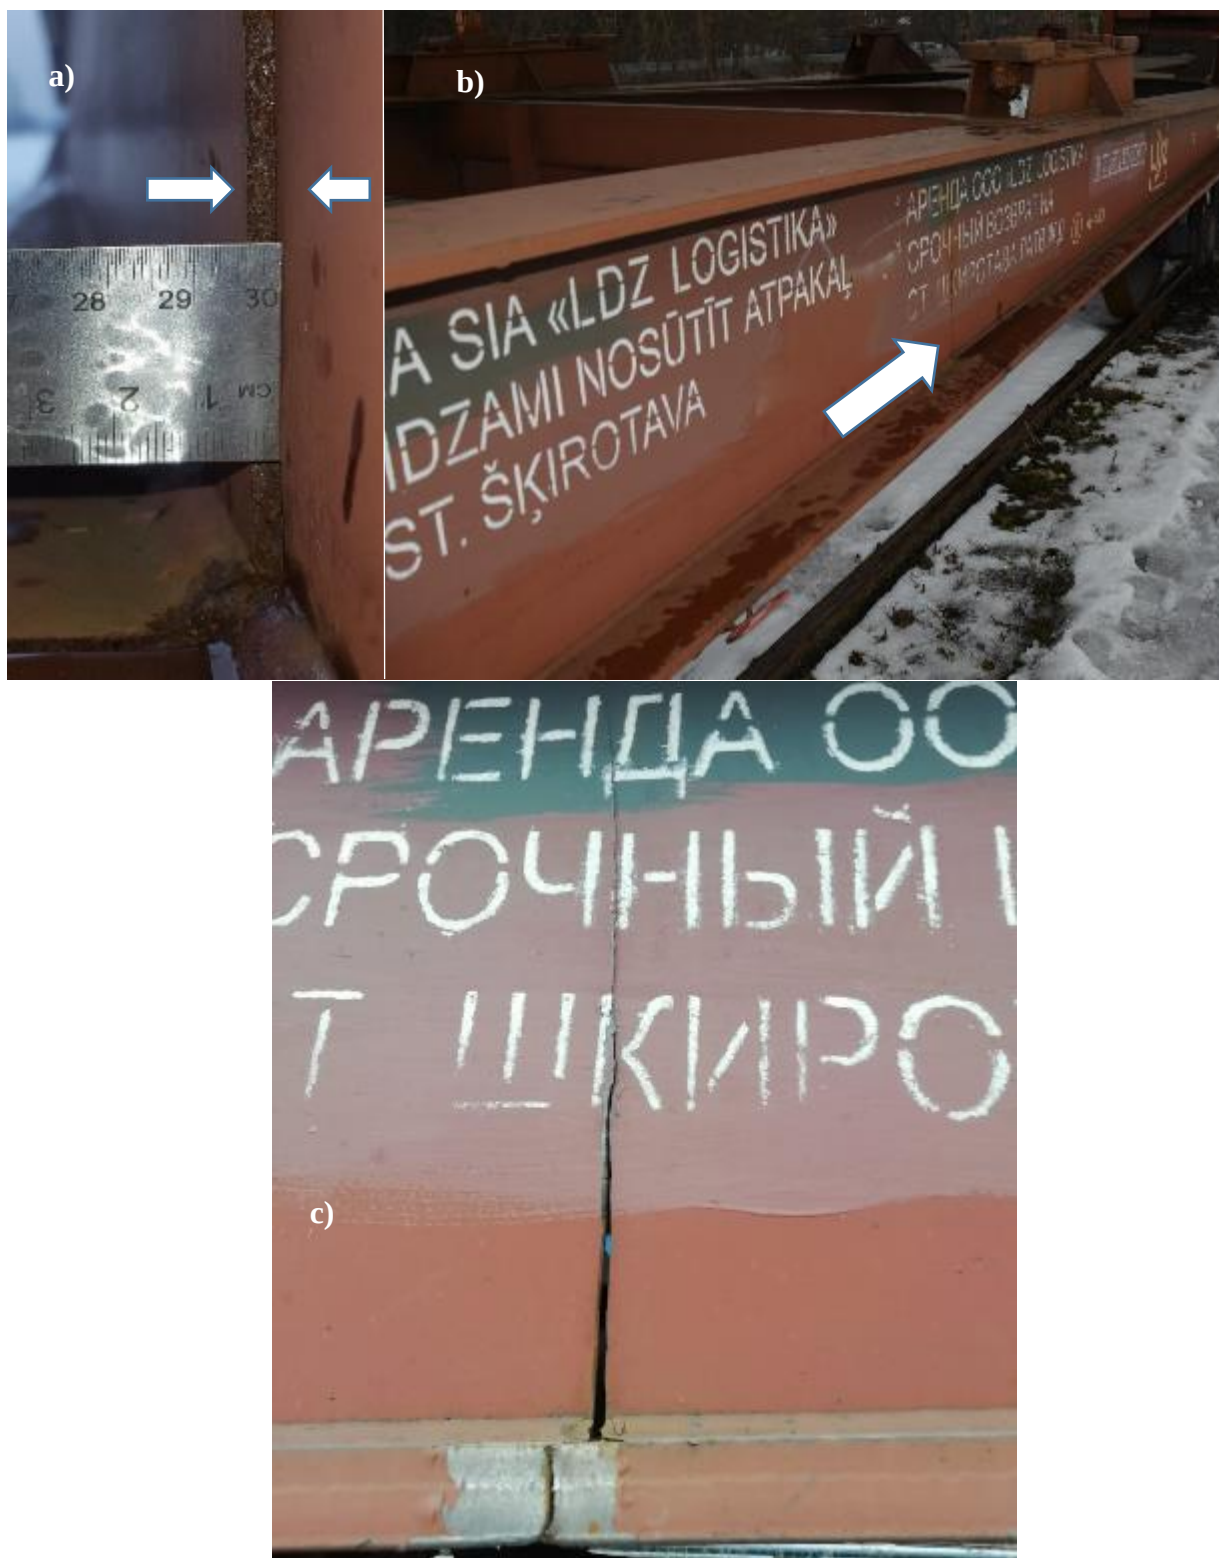
9.att. Plaisas redzamība dažādos rakursos

Atbildot uz jautājumu “Kāpēc vagona rāmja plaisa netika atklāta vilciena apskates laikā?”, var pieļaut, ka nolūzuša rāmja daļu sašķiebuma dēļ (9.att. a) plaisa, īpaši tās daļa vertikālajā sijas plauktā, apskatot no vienas puses (zem leņķa), nebija skaidri redzama (9.att. b), bet, rūpīgi apskatot rāmi no ārpuses, šī plaisa bija viegli atklājama (9.att. c).

a) rāmja daļu sašķiebums, b) skats zem leņķa, c) tiešs skats no ārpuses

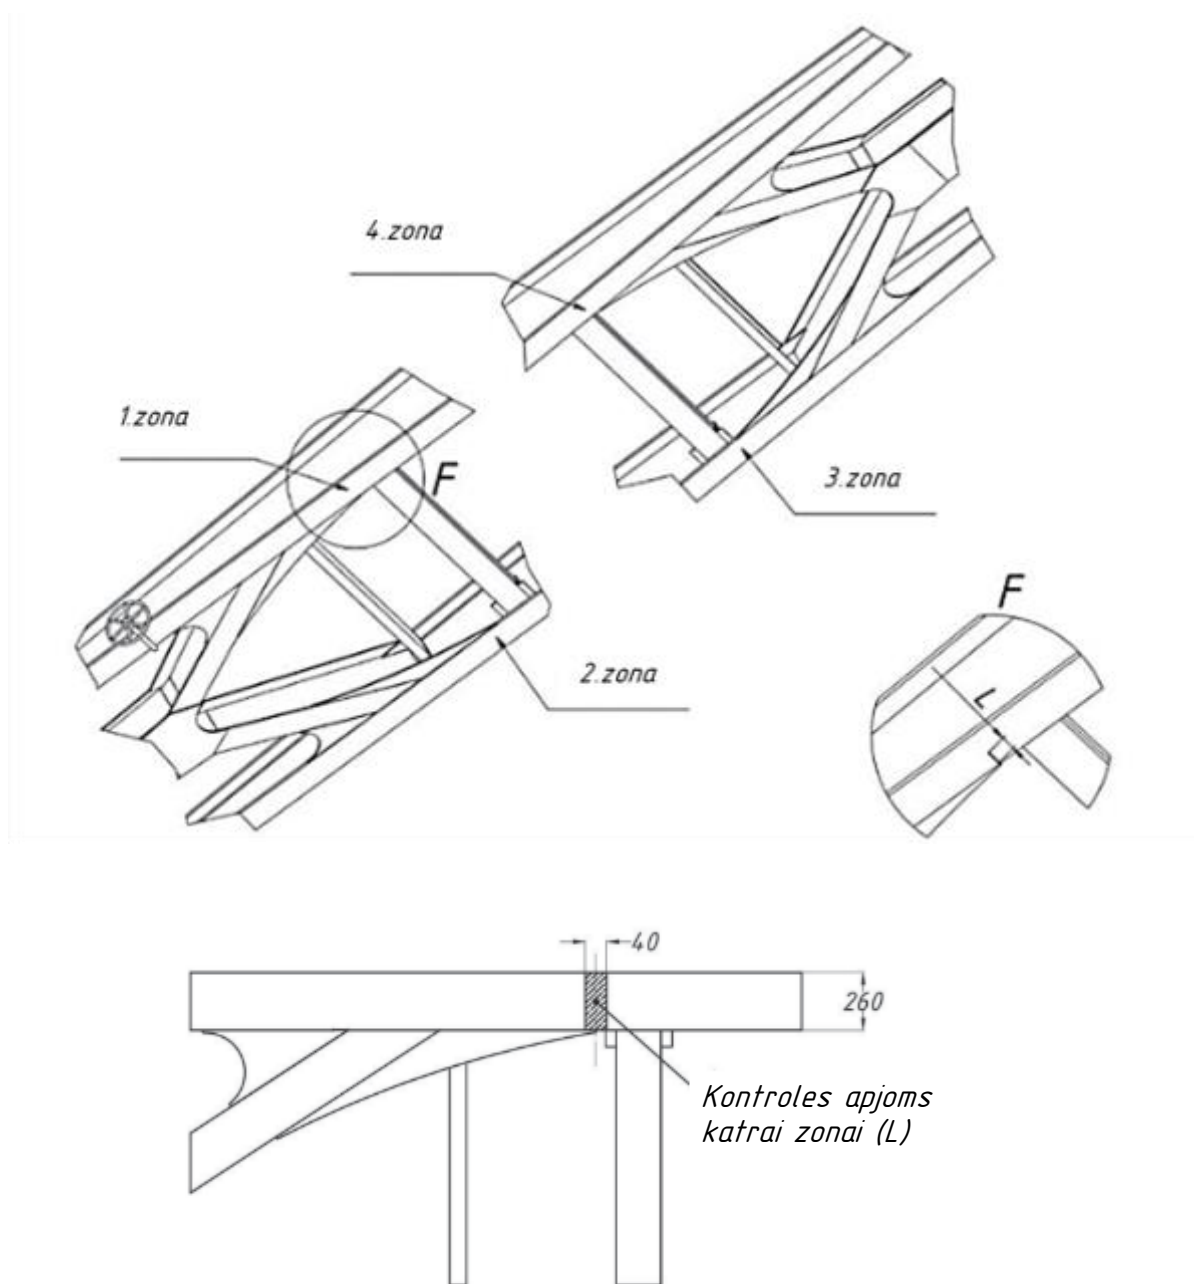
12.att. Problēmu zonas un kontroles apjoms  
(zonu numerācija parādīta, skaitot no vagona priekšējā gala).

Eksperti apsekoja 20 platformas uz plaisu esamību un konstatēja šādas problēmu zonas (sk. 12.att.):

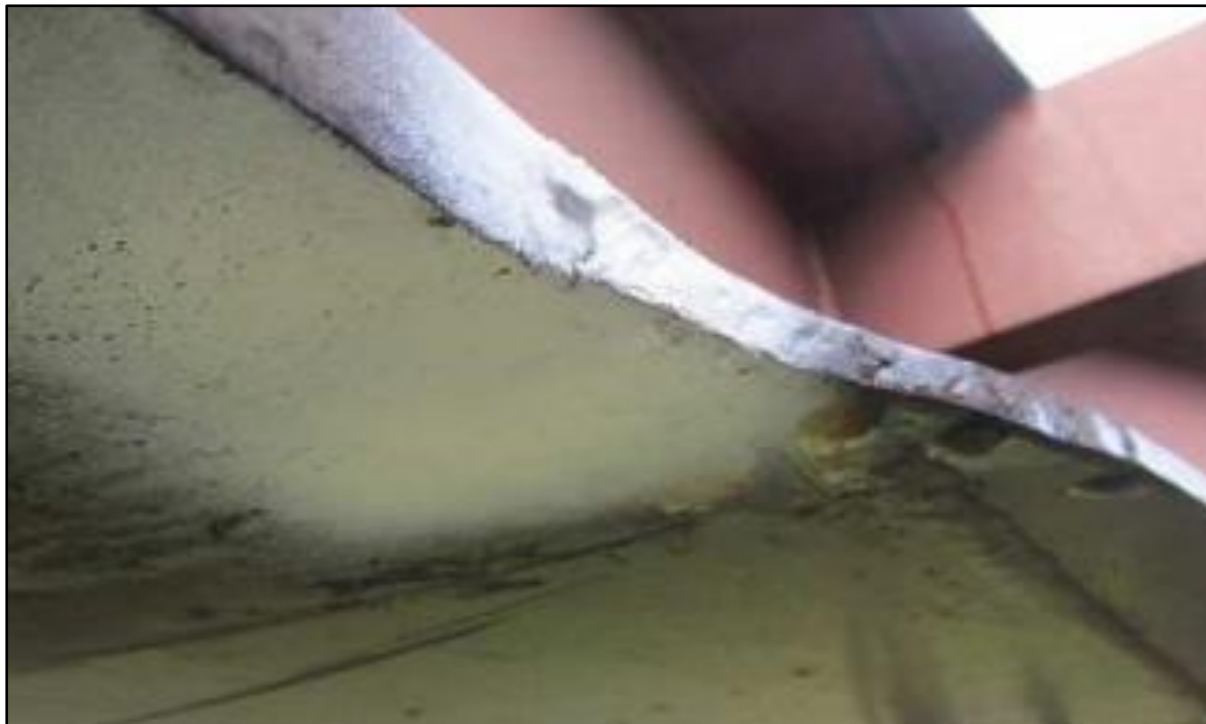
14. att. Stūra plātnes pievienojuma plauktam zona, kas izpildīta ar laidenu pāreju uz platformas Nr. 94962040

6. Stūra plātnes pievienojuma plauktam zonā, kas izpildīta ar laidenu pāreju (14.att.), pat ja tajā ir metinājuma šuvju defekti, noguruma plaisas līdz šim laikam nav atklātas.

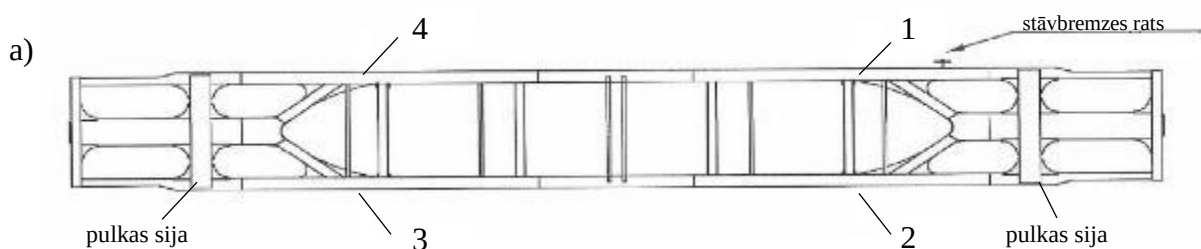
19.att. Platformas Nr. 94963246 rāmja sānu sijas plaisu izmēri problēmas zonās

Papildus tam Izmeklēšanas birojs apsekoja vagonu - platformu Nr. 94963246 uz plaisu esamību problēmu zonās. Apsekošanas rezultāti – a) problēmas zonu izvietojums; b) fotogrāfijas ar plaisu izmēriem; c) 2. zonas plaisas izvietojuma shēma, - parādīti 19.att.

Nemot vērā vislielākās vecas plaisas raksturu (sk.19.att. b un c) un SIA “Baltijas sertifikācijas centrs” tehniskās ekspertīzes secinājuma 2.p. datus, var secināt, ka šī plaisa ilgstoši pāstāvēja un nebija atklāta plānotā remonta laikā 2019. gada 23. oktobrī Radviļišķu vagonu remonta depo.

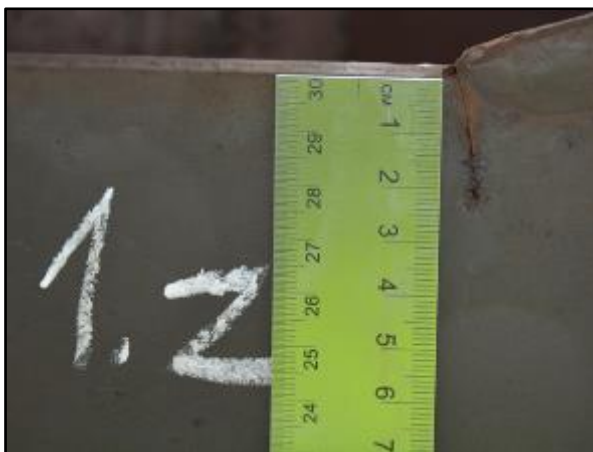
Plaisa 15 mm garumā

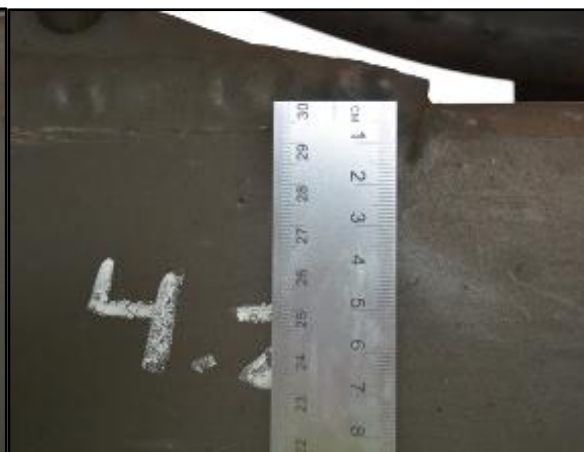
Plaisa 25 mm garumā

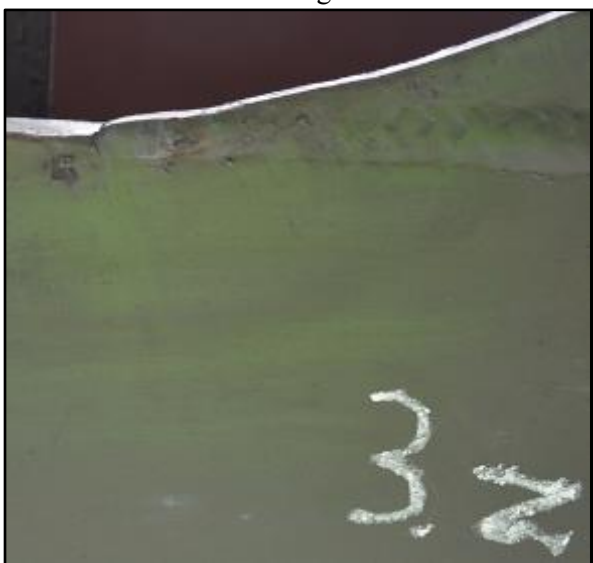
Plaisas nav

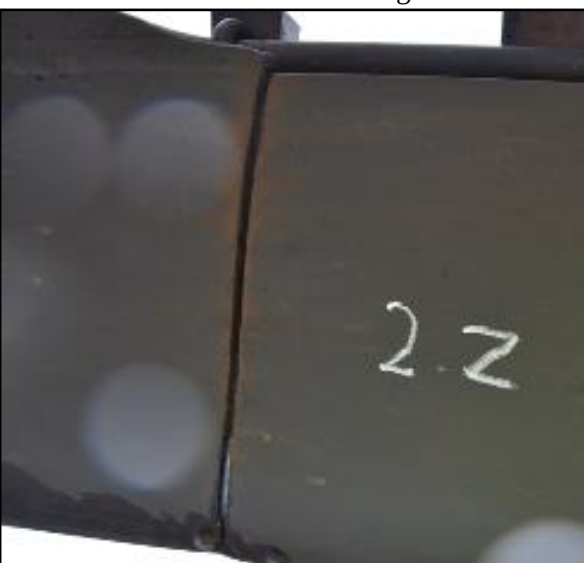
Plaisa visā sānu rāmja apakšējā horizontālā plaukta šķērs griezumā
