Transporta nelaimes gadījumu un incidentu izmeklēšanas birojs

**NOPIETNA DZELZCEĻA SATIKSMES NEGADĪJUMA  
IZMEKLĒŠANAS NOBEIGUMA ZIŅOJUMS  
Nr. 5-02/1-22**

**Vagona Nr. 52673068 ratiņu sānu rāmja lūzums  
posmā Nerza - Zilupe 2022.gada 1.janvārī**

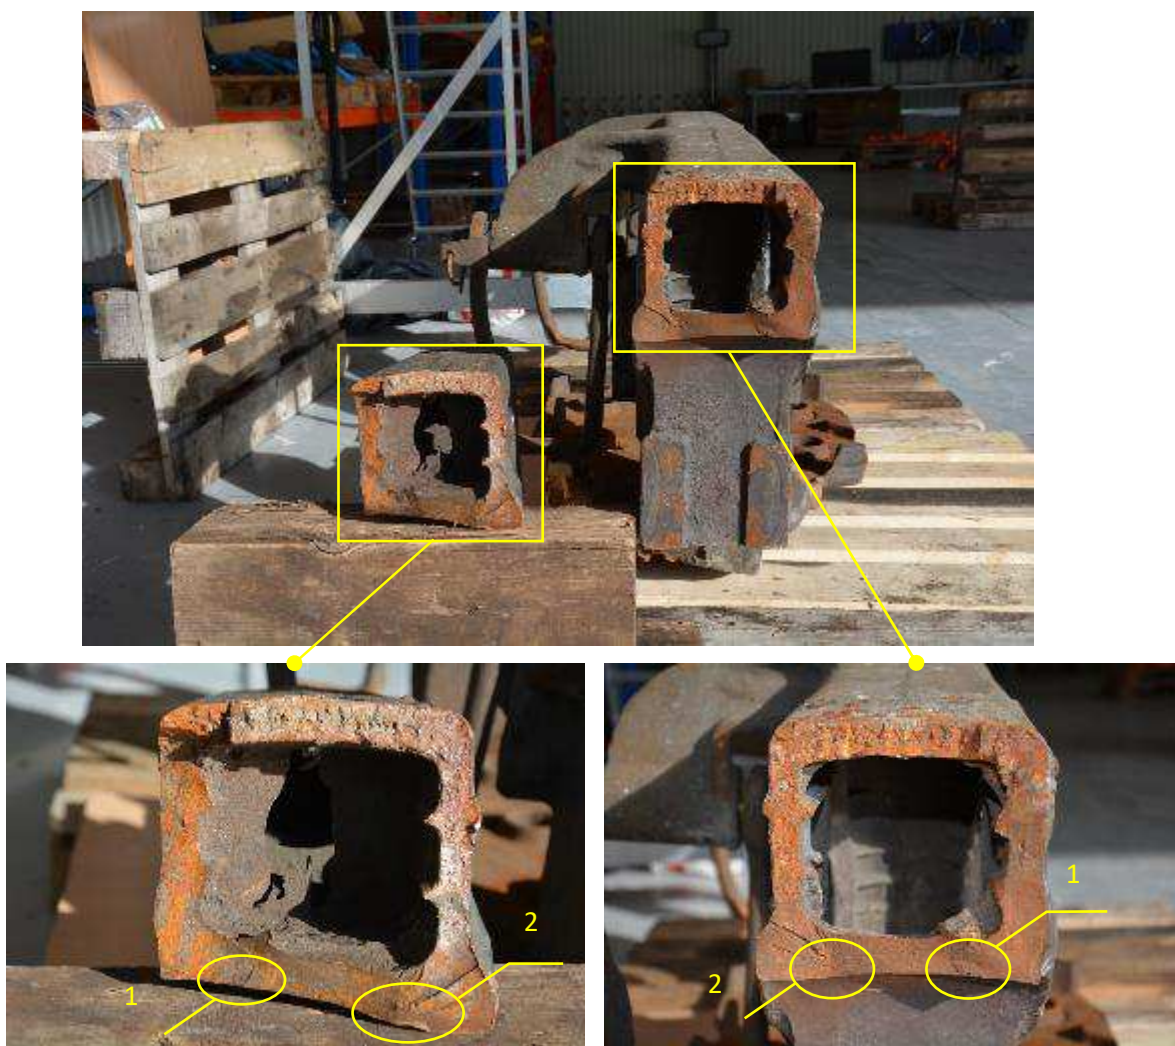
Saskaņā ar darba uzdevumu tika veikti vagona Nr. 52673068 ratiņu sānu rāmja Nr.1291-17648-2008 (sk. 4. att.) pētījumi, lai noteiktu tā bojājuma cēloņus. Vizuālās apskates gaitā tika konstatēts, ka lūzuma šķērssgriezumā ir divi lējuma defekti (5. att., 1 un 2 poz.).

5. att. Lējuma defektu atrašanās vietas: 1 un 2 pozīcija

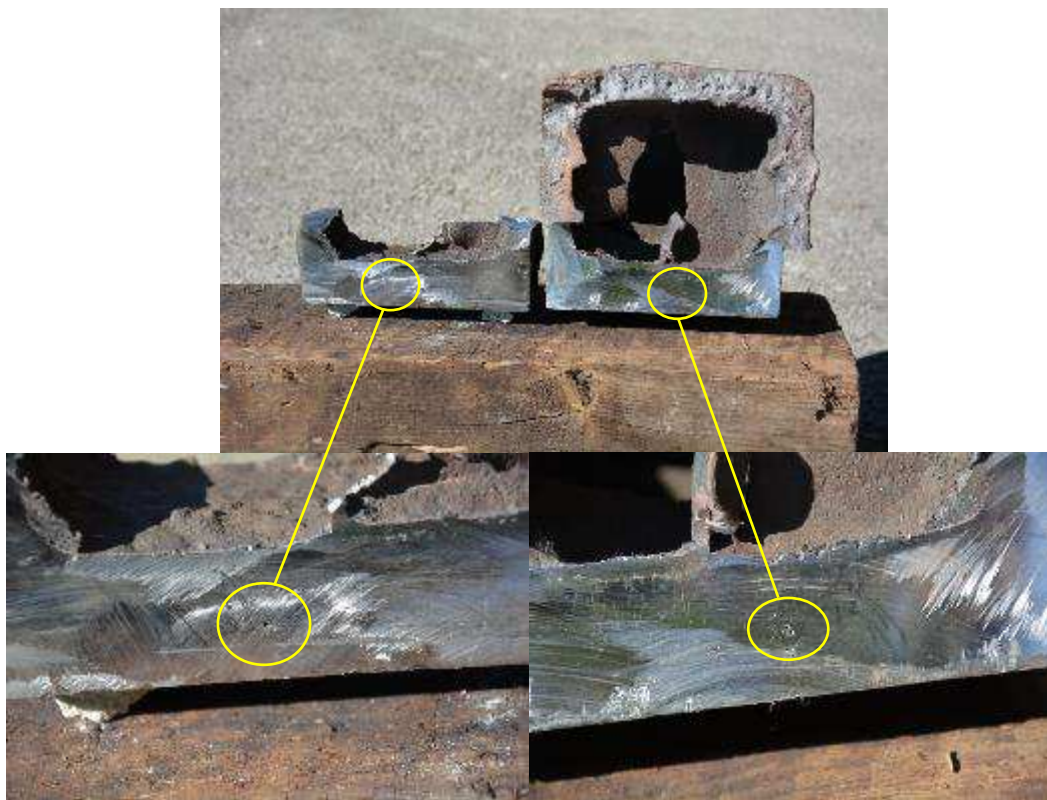
Pētījumu rezultātā tika atklāts lūzuma šķērsgriezumā lējuma defekts, kas bija plaisas izveidošanās avots, ko apstiprināja cietības mērījumi. Veicot metāla mikrostruktūras analīzi, konstatēti gāzes dobumi (sk. 12. – 20. att.) un vairāki nemetāla punktveida oksīdi rāmja metāla struktūrā (sk. 12., 15., 18. att.). Papildus tam, veicot metāla paraugu izgriešanu, bija atklāti gāzes dobumi citās vietās (sk. 22., 23. att.), kas ļauj izdarīt secinājumu par rāmja nekvalitatīvo izgatavošanu. Uz to arī norāda metāla ķīmiskā sastāva analīze, kur tika atrasti gan kaitīgi piemaisījumi, gan legējošo elementu neatbilstība standartam.

22. att. Sānu rāmis – garengriezums, gāzes dobums

Ekspluatācijas laikā minētie defekti sānu rāmja metālā bija par iemeslu plaisas izveidošanai un pakāpeniskai tās attīstībai, kā rezultātā notika rāmja lūzums.

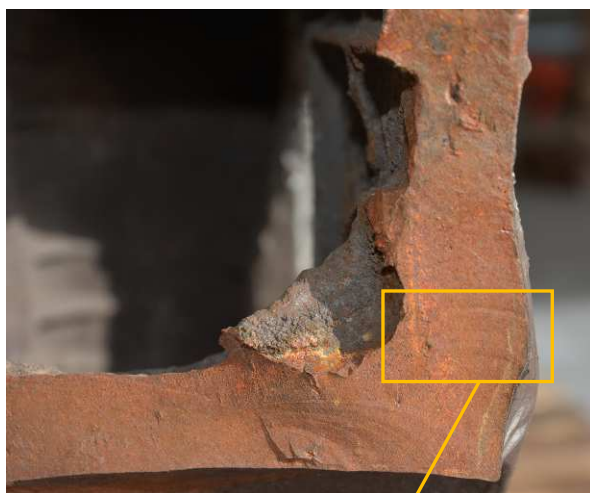
Ratiņu sānu rāmja izpētē konstatēts, ka uz lūzuma šķērsgriezuma virsmas atrodas rūsas pēdas, kas liecina par to, ka plaisa attīstījās pakāpeniski (sk. 26.att.). Plaisas attīstības viļņi (sk. 27.att.) lūzuma vietā attīstījušies līdz sānu rāmja lūzuma šķērsgriezuma ārējai virsmai.

27.att. Plaisas attīstības pēdas (viļņi)
