Transport Accident and Incident Investigation Bureau of the Republic of Latvia

NOBEIGUMA ZIŅOJUMS Nr. 4-02/4-18(1-19)

**PAR 2018. GADA 16. OKTOBRA AVIĀCIJAS NELAIMES GADĪJUMU AR
MOTODELTAPLĀNU MADONAS NOVADĀ**

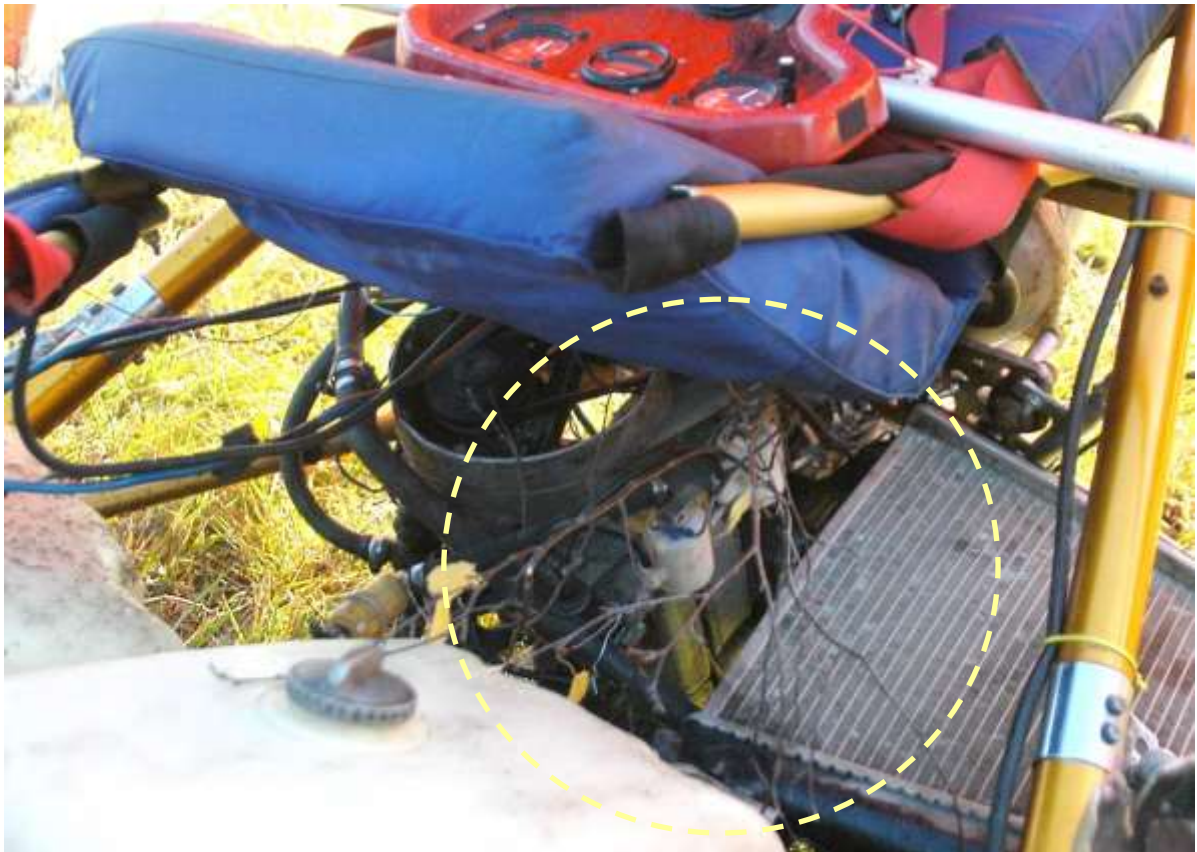
Pēc liecinieku sniegtās informācijas 2018. gada 16. oktobrī motodeltaplāna īpašnieks veica lidojumu Madonas novadā, Vecmuižas privātmājas rajonā. Ap plkst. 14:35 motodeltaplāns strauji zaudēja augstumu un planējot aizķēra koku galotnes apmērām 4-5 metru augstumā, apmeta kūleni un nokrita ar spārnu pret zemi un riteņiem augšā. (Attēls 2).

Att. 2. Koku zari motodeltaplāna konstrukcijā

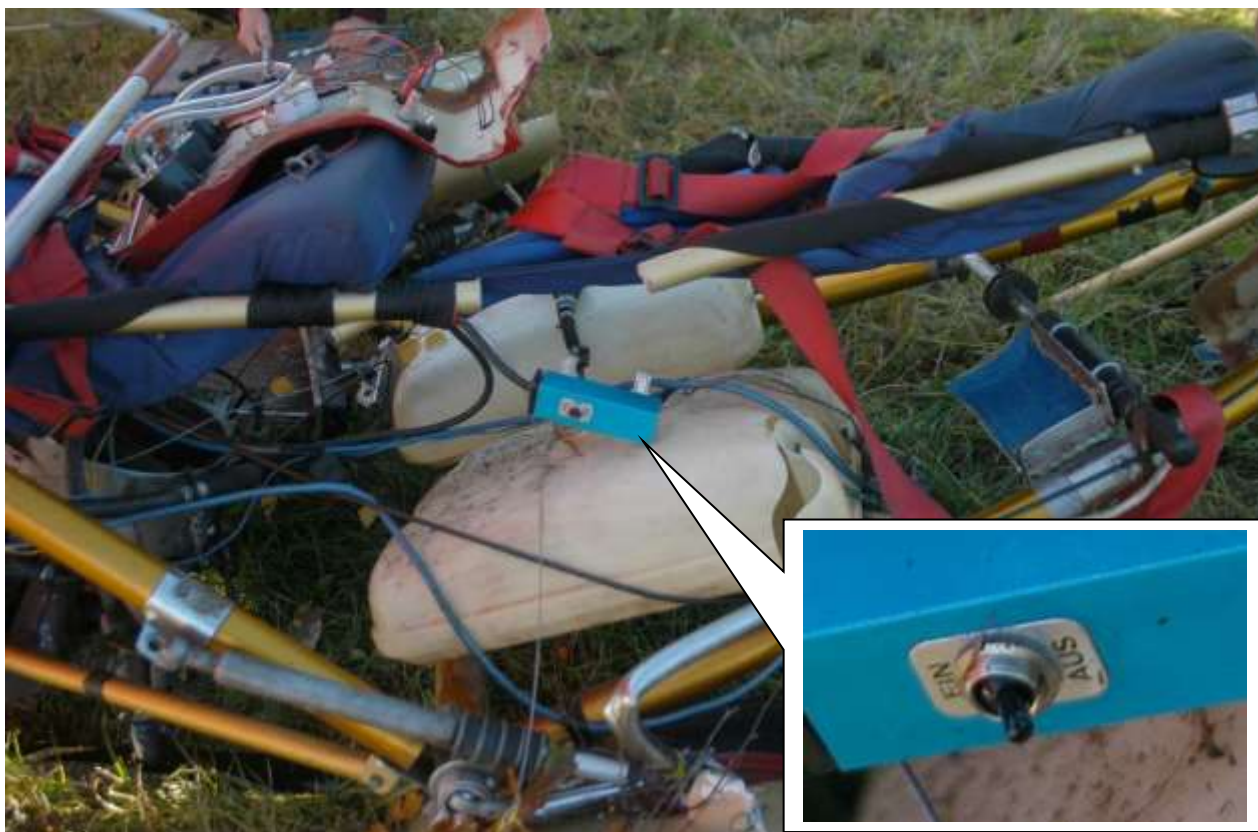
Tika veikta motodeltaplāna konstrukcijas un vadības elementu vizuālā pārbaude, lai konstatētu iespējamus defektus vai bojājumus pirms lidojuma vai lidojuma laikā. Motodeltaplāna konstrukcijā konstatēts, ka aizdedzes sistēmas slēdzis tika ievietots pie pilota krēsla labajā pusē, līdz ar ko pastāv iespēja, ka lidojuma laikā pilots varēja nejauši izslēgt aizdedzes slēdzi. Motodeltaplāna klasiskajā konstrukcijā aizdedzes sistēmas slēdzis atrodas uz instrumentu paneļa, un slēdzim ir aizsardzība pret nejaušu izslēgšanu.

Pēc nelaimes gadījuma notikuma vietā motodeltaplāna aizdedzes sistēmas slēdzis atradās izslēgtā pozīcijā “AUS” [ausschalten (vācu valodā) - izslēgt] (Attēls 3), kā arī motodeltaplāna propellera lāpstiņas bija bez raksturīgiem lūzumiem, kas liecina par to, ka sadursmes ar zemi brīdī motodeltaplāna dzinējs nedarbojās.

Att. 3. Motodeltaplāna aizdedzes sistēmas slēdzis
