NOBEIGUMA ZIŅOJUMS Nr. 4-02/4-12(2/2013)

**PAR AVIĀCIJAS NOPIETNU INCIDENTU AR GAISA KUĢI AEROPRAKT-22,
REGISTRĀCIJAS Nr. YL-CCR
2012. GADA 6. JŪLIJĀ ĀDAŽU LIDLĀUKĀ**

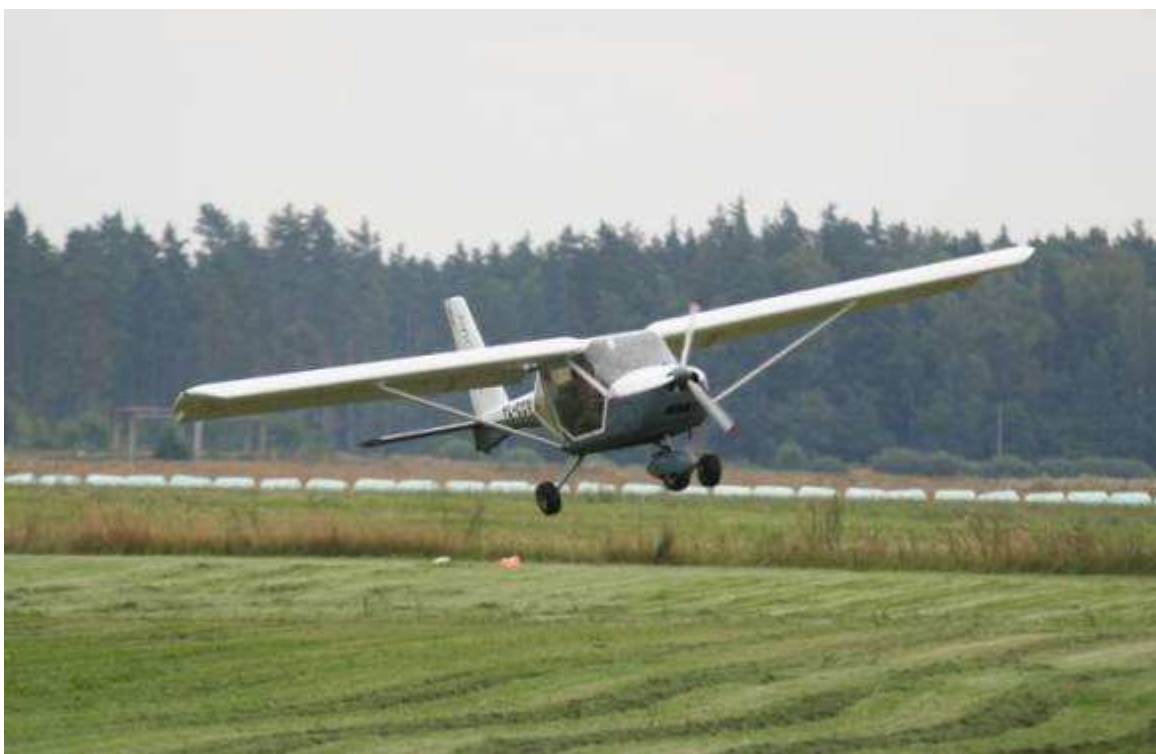
Att.1. Gaisa kuģis AEROPRAKT-22

2012.gada 6.jūlijā ap plkst.19:34 Ādažu lidlauka rajonā notika nopietns aviācijas incidents ar gaisa kuģi AEROPRAKT22, reģistrācijas numurs YL-CCR. Gaisa kuģi atradās SIA „Avio Rīga” lidojumu instruktors, bet gaisa kuģi pilotēja pilots, kas veica pārbaudes lidojumu pēc ilga lidojumu veikšanas pārtraukuma. Pēc lidojumu instruktora sniegtās informācijas vispirms gaisa kuģi iestājās radiosakaru un navigācijas iekārtu atteice. Pārbaudot gaisa kuģa elektriskās iekārtas vairākkārt ieslēdzot un izslēdzot elektroenerģijas slēdzi, lidojumu instruktors kļūdaini izslēdza dzinēju, pēc kā iedarbināt dzinēju neizdevās, un tad lidojumu instruktors veica piespiedu nosēšanos ar nedarbojošos dzinēju uz ar zāli aizauguša lauka. Nosēšanās laikā gaisa kuģis ar šasijas priekšējo riteni aizķēra uz zemes virsmas izveidojušos izcilni, nolauza priekšējās šasijas balstu, vienu propellera lāpstiņu un ar salauztās šasijas balstu deformēja gaisa kuģa fizelāžas apakšējo daļu. Gaisa kuģa apkalpe aviācijas nopietnā incidentā nav cietusi.

- saliekta priekšējās šasijas statne;
- salauzta viena propellera lāpstiņa;
- deformēta fizelāžas apakšējā daļa.

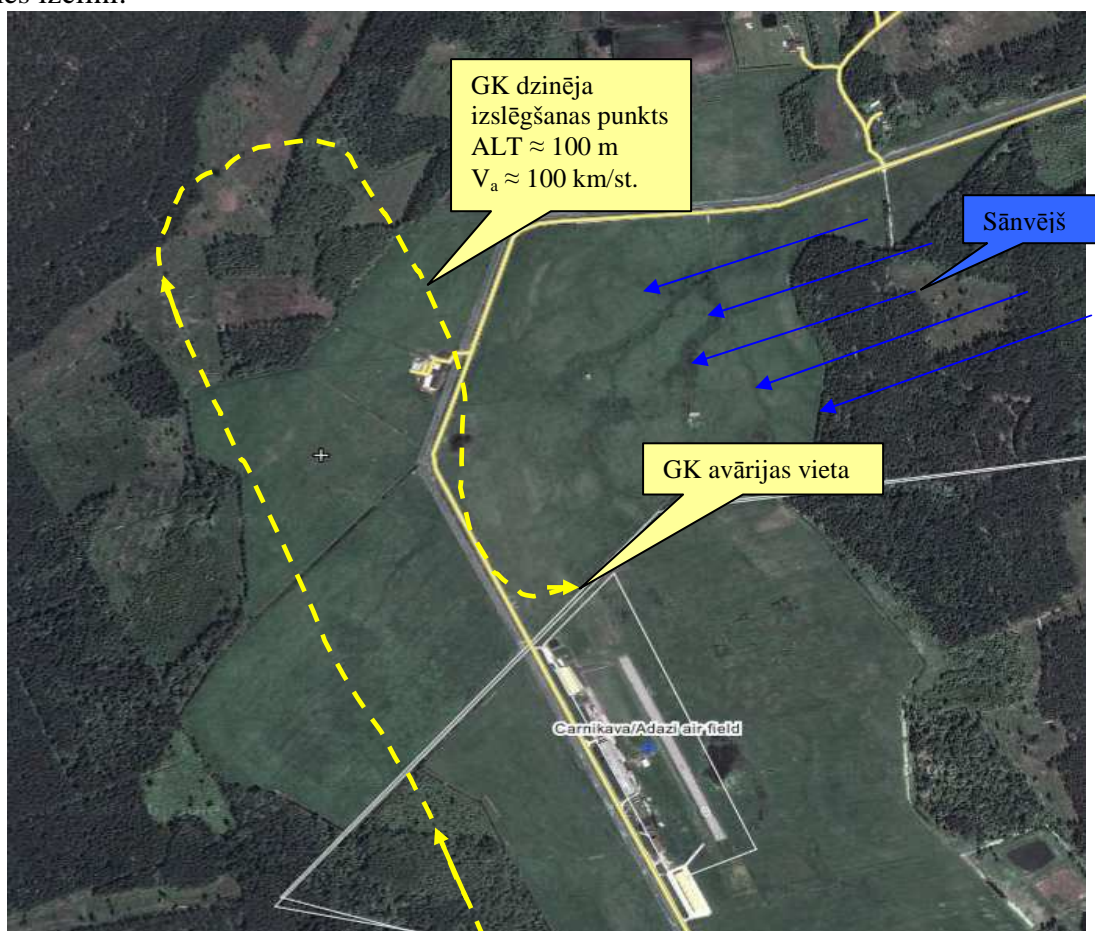
Att.2. Lidojuma shēma

Lidojums ilga aptuveni 20 minūtes virs Ādažu lidlauka teritorijas. Lidojot pa apli, otrajā pagriezienā daļēji pazuda radiosakari, traversā (paralēli skrejceļam) pazuda GPS. Lidojumu instruktors mēģināja atjaunot sakarus un navigācijas darbību vairākkārt izslēdzot un ieslēdzot galveno elektroenerģijas slēdzi, bet kļūdaini izslēdza gaisa kuģa dzinēja aizdedzes slēdzi. Vairākkārtēji mēģinājumi ar starteri iedarbināt dzinēju bija neveiksmīgi. Atrodoties augstumā ap 100 m ar kursu ap 150°, lidojumu instruktors pārņēma gaisa kuģa vadību. Stipra sānvēja dēļ nosēšanos uz Ādažu lidlauka skrejceļa veikt nebija iespējams. Tad lidojumu instruktors pagriezta gaisa kuģi 90° pa kreisi un veica gaisa kuģa piespiedu nosēšanos uz ar zāli aizauguša lauka. Gaisa kuģis, noskrienot pa pļavu 50-60 metrus, cieta bojājumus, aizķerot ar šasijas priekšējo riteni zemes izcilni.

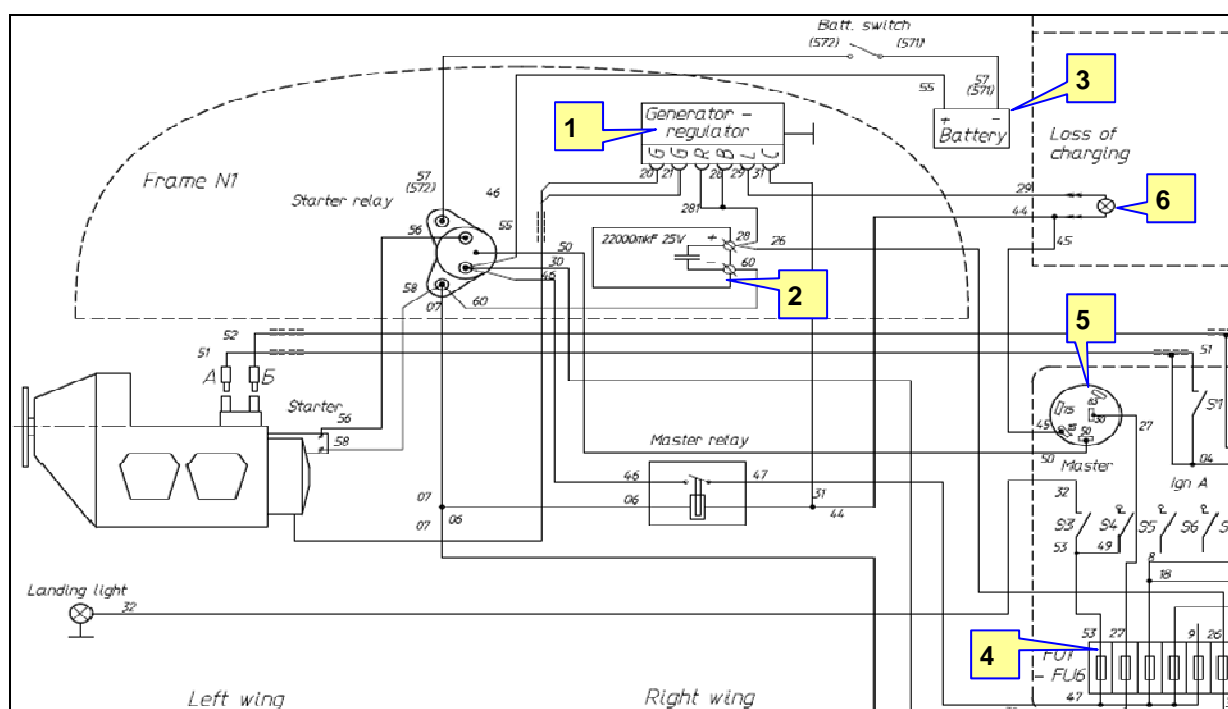
Att.4. Gaisa kuģa AEROPRAKT-22 elektriskās shēmas fragments

Gaisa kuģa elektroenerģijas sistēma sastāv no ģeneratora (1), kas atrodas uz dzinēja, strāvas taisngrieža – regulatora (1), kondensatora (2), akumulatora (3), drošinātāju bloka (4) un aizdedzes slēdža (5). Uz gaisa kuģa mērinstrumentu paneļa atrodas akumulatora uzlādēšanas gaismas indikators (6), kas uzlādēšanas elektriskās ķēdes bojājuma gadījumā vai nu pastāvīgi deg vai vispār nedeg. Uzlādēšanas elektriskās ķēdes bojājuma gadījumā gaisa kuģa elektriskā sistēma darbojas normāli, nodrošinot gaisa kuģim lidotspēju (Att. 4).

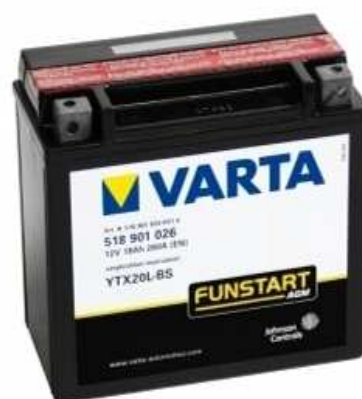
Att. 6. Akumulators „VARTA” FUNSTAR AGM

Akumulatora korpuss bez sūcēm, redzamiem bojājumiem un plaisām. Elektrolīta uzpildes vāks nav aizskarts. Tehnoloģiskie caurumi ir tīri un nav piesārņoti. Akumulatora izlaiduma datumu noteikt nebija iespējams, jo marķējuma uz akumulatora un informācijas par akumulatora uzstādīšanu uz gaisa kuģa nav.

- Akumulatora „VARTA” FUNSTAR AGM, sērija YTX20L-BS, artikuls 518 901 026A514, spriegums (bez slodzes) bija 11,9 V;
- Pēc ražotāja VARTA tabulas akumulatora spriegums 11,9 V atbilst akumulatora izlādēšanas pakāpei 80%;
- Zem slodzes 10 A, pārbaudāmā akumulatora spriegums samazinājās par 0,1 V/sekundē.

Pēc tehniskās komisijas 2012.gada 17.jūlijā pārbaudē iegūtiem rezultātiem secināts, ka avarējušā gaisa kuģa akumulators „VARTA” FUNSTAR AGM, sērija YTX20L-BS, ilgstošas ekspluatācijas laikā zaudēja savu kapacitāti, līdz ar ko tas varēja kļūt par cēloni elektriskās sistēmas nestabilai darbībai un akumulatora starta strāva nebija pietiekoša, lai iedarbinātu gaisa kuģa dzinēju gaisā.

- Akumulatora tehniskais stāvoklis neatgriezeniska sulfatācijas procesa dēļ.

Izstrādāt rekomendācijas vispārējās aviācijas ekspluatantiem, dokumentēt akumulatoru uzstādīšanas laiku uz gaisa kuģiem un to ekspluatācijas termiņiem.

Izstrādāt rekomendācijas akumulatoru profilaktiskās uzlādēšanas veikšanai ražotāja ieteiktajos laika intervālos nepieļaujot akumulatoru uzlādes stāvokli, kas izraisa pastiprinātu sulfatāciju.
