Transporta nelaimes gadījumu un incidentu izmeklēšanas birojs

## **IZMEKLĒŠANAS NOBEIGUMA PĀRSKATS** **Nr. 5-02/1-17**

**Dīzeļlokomotīves 2TE10M Nr. 3424 „B” sekcijas ugunsgrēks**  
**2017. gada 9. februārī Jelgavas dzelzceļa stacijā**

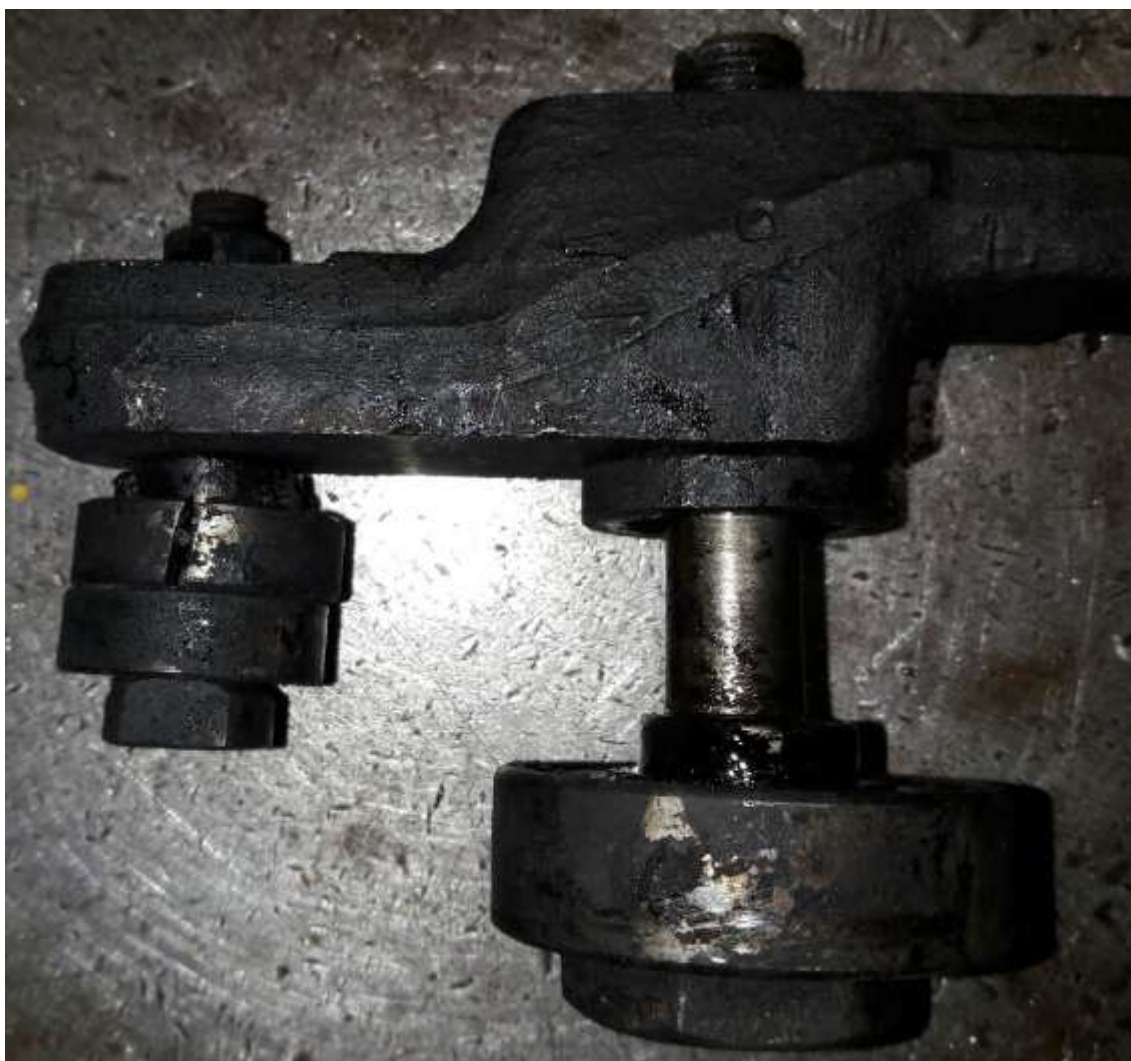
2017. gada 14. februārī Daugavpilī SIA „LDZ CARGO” un SIA „LDZ ritošā sastāva serviss” pārstāvji veica dīzeļlokomotīves „B” sekcijas komisijas apskati, kuras laikā tika konstatēts gala kronšteina (skat. 1.2.att.) (ras.Nr.2D100.22.026 sb) lodīšu gultņa (ras.Nr.27) separatora sabrukums un ārējā gredzena lūzums.

*1.2.att. Vilcējstieņa gala kronšteins ar bojājuma pēdām*

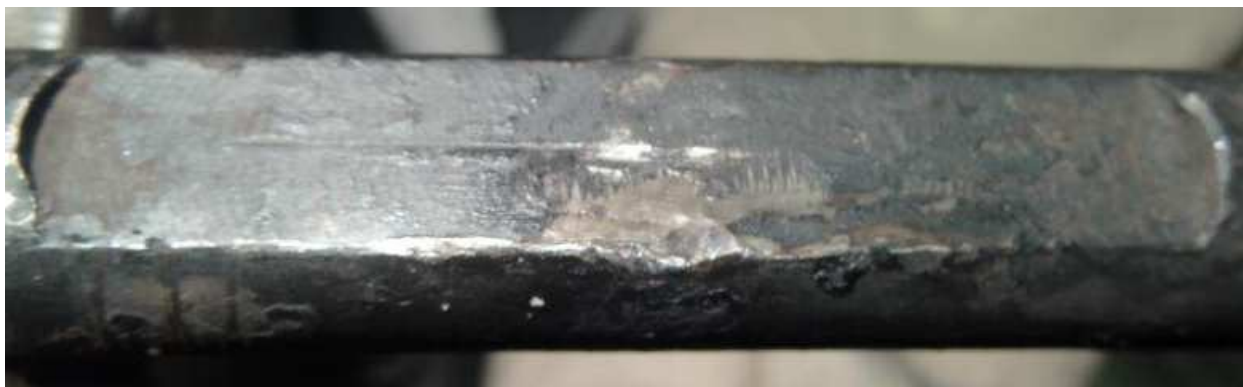
Tāpat tika konstatēts aptuveni 40 mm garš aizkrāsots iespiedums vilcējstieņa frēzējuma vidējā daļā (skat. 1.3.att.).

*1.3.att. Vilcējstienis ar bojājuma pēdām*
