Transporta nelaimes  
gadījumu un incidentu  
izmeklēšanas birojs

**DZELZCEĻA SATIKSMES NEGADĪJUMA IZMEKLĒŠANAS  
NOBEIGUMA ZIŅOJUMS  
Nr. 5-02/3-25**

**Elektrovilciena un drezīnas sānu sadursme  
Rīgas pasažieru stacijā 2025. gada 7. augustā**

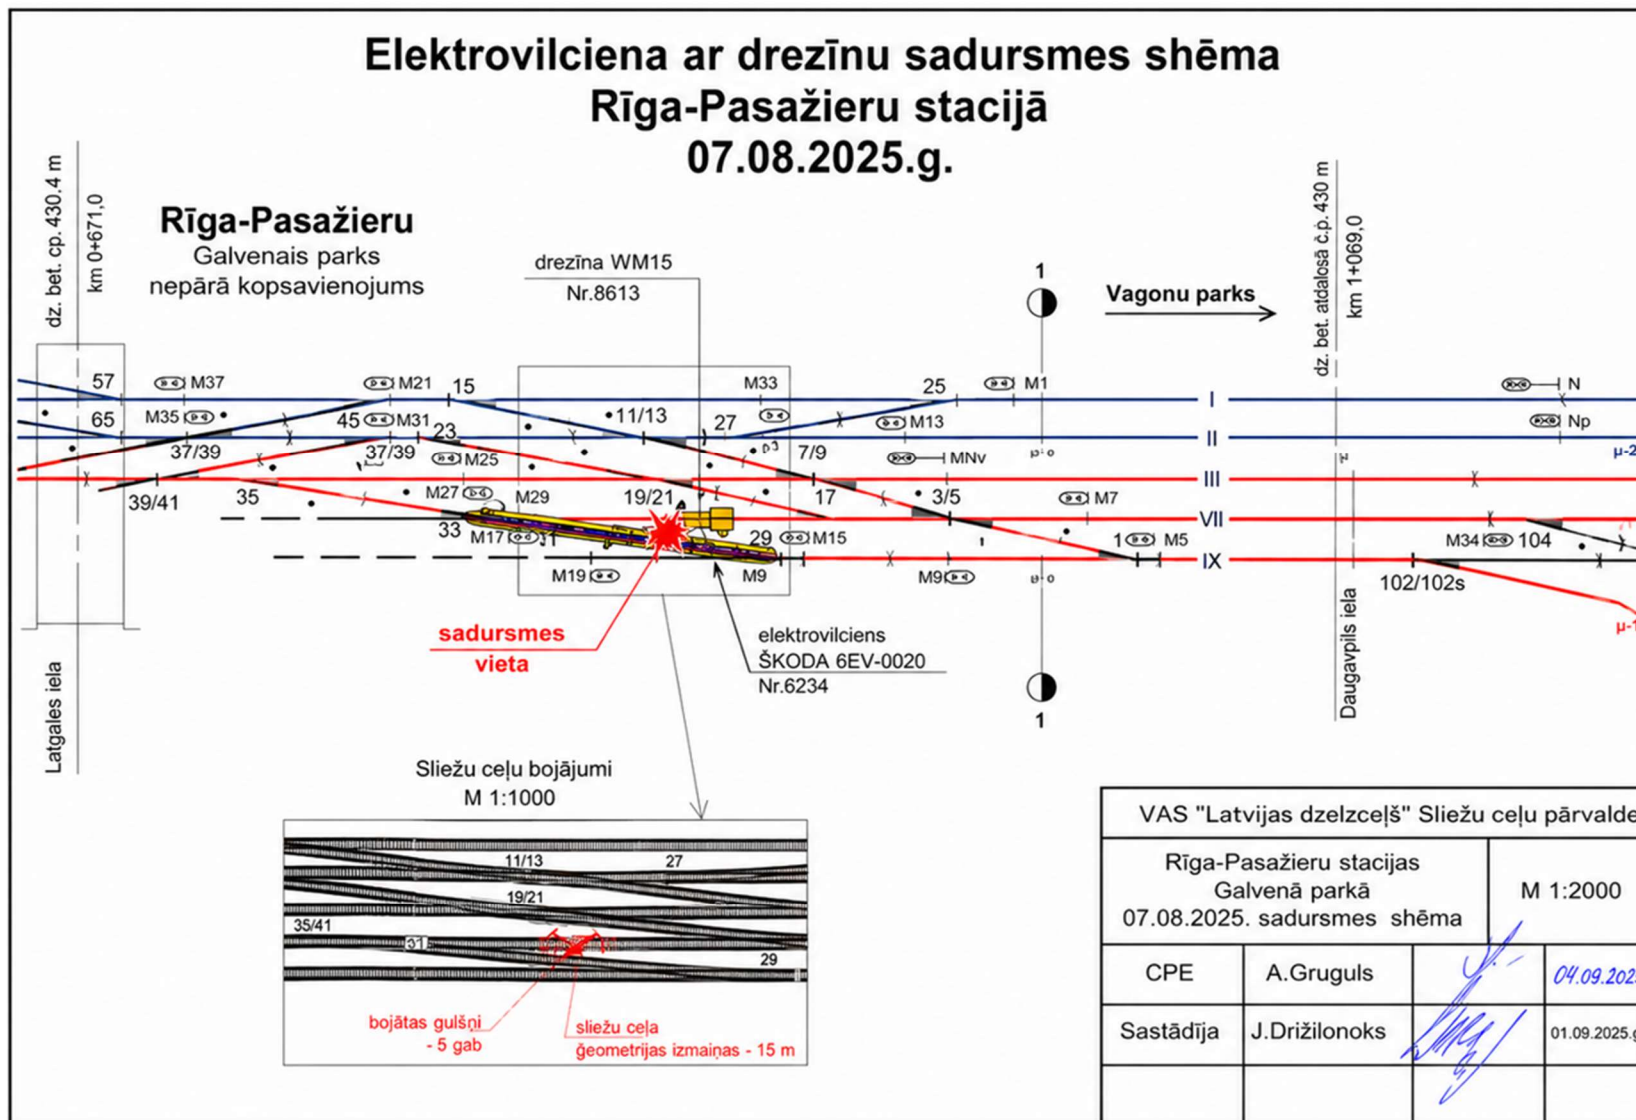
2. attēls. Negadījuma shēma

Negadījums notika 2025. gada 7. augustā plkst. 14.11 Rīgas pasažieru stacijā. GPS koordinātas - 56.946621, 24.135307 (Google maps) (sk. 1. attēlu. Negadījuma vieta kartē un 2. attēlu. Negadījuma shēma, ko sagatavoja infrastruktūras pārvaldītājs (LDz)).

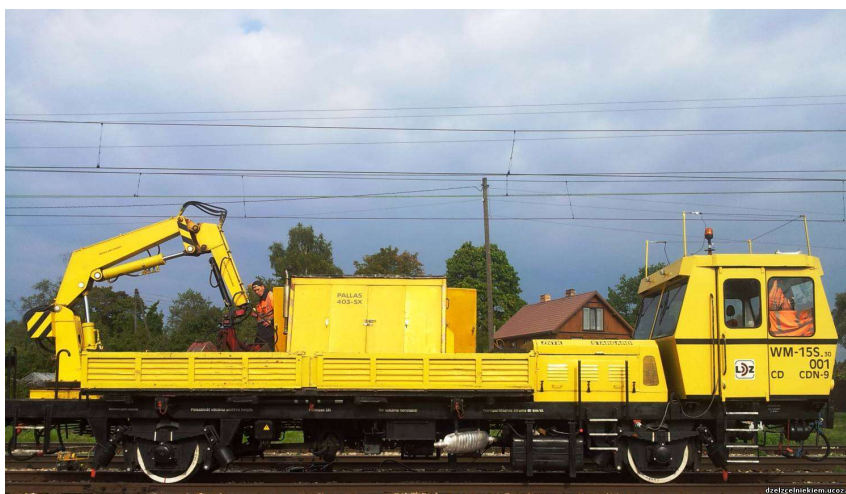
3. attēls. Drezīna WM15.S12

Drezīna ir pašgājējs sliežu transportlīdzeklis (skat. 3. attēlu), kas paredzēts dažādu materiālu pārvadāšanai, ko izmanto ceļu (sliežu ceļa) dienests, un galvenokārt – balasta, dzelzceļa piederumu, līdz 6 m garu sliežu, vieglo mašīnu, iekārtu, ierīču u. tml. pārvadāšanai. Drezīnas kabīnē, papildus mašīnista darba vietai, ir paredzētas piecas sēdvietas cilvēku pārvadāšanai.

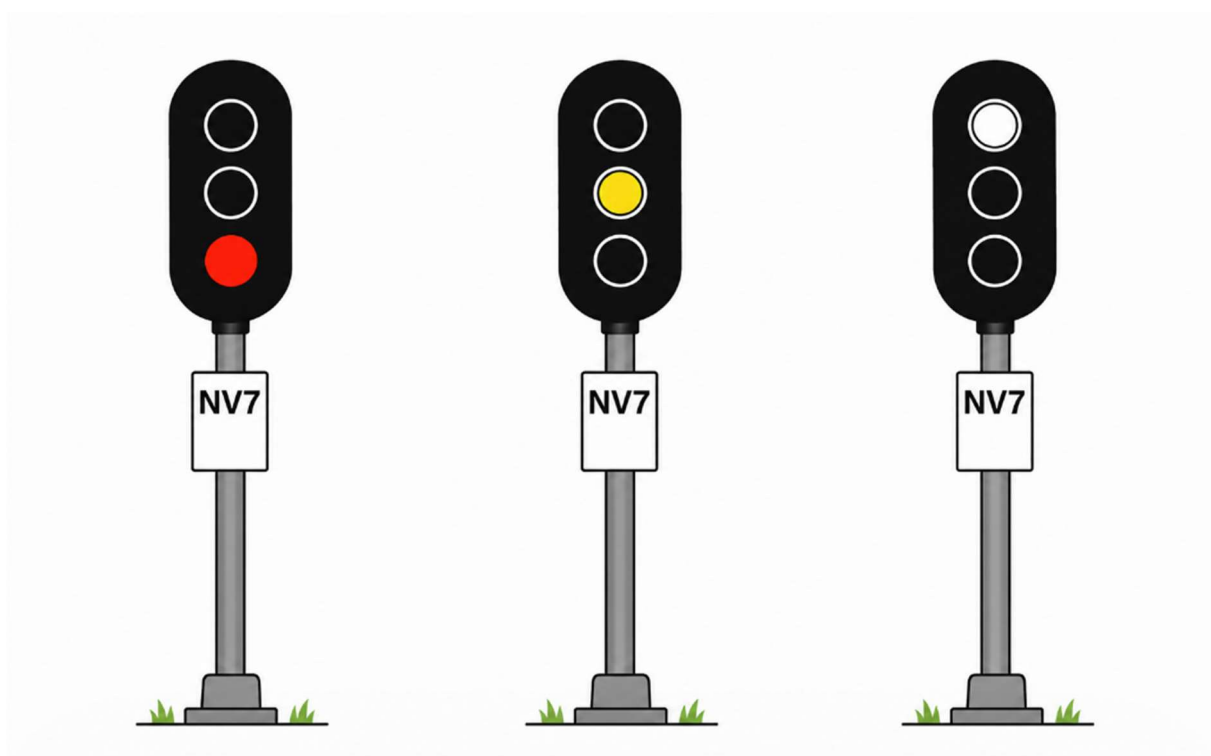
6. attēls. Masta luksofors NV7 ar dažādiem rādījumiem

Luksofors NV7 var rādīt sarkanu, dzeltenu vai baltu uguni. Pēc konstrukcijas veida luksofors NV7 ir masta luksofors (skat. 6. attēlu). Ja luksoforā deg sarkanā uguns, kustība ir aizliegta. Ja luksoforā deg dzeltenā uguns, ir atļauta kustība no A parka uz Rīgas pasažieru stacijas Galvenā parka ceļu vai līdz NMJ maršruta luksoforam, ievērojot noteikto kustības kārtību un ātruma ierobežojumus. Ja luksoforā deg viena mēnessbalta uguns, ir atļauta manevru kustība līdz nākamajam manevru luksoforam, ievērojot manevru signālu prasības.

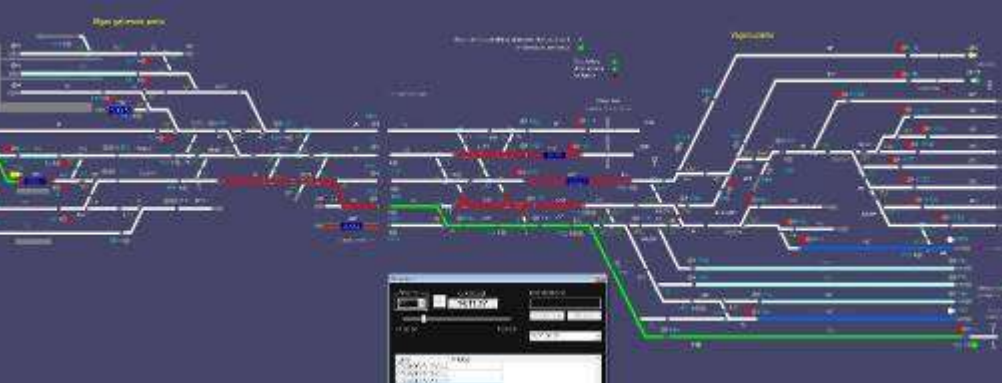
| 14.11.17 | Elektrovilciens Nr. 6234 aizņēma sliežu ķēdes sekciju 33. <b><u>Drezīna Nr. 8613 pabrauca garam luksofora M7 aizliedzošo rādījumu (zils) un aizņēma sliežu ķēdes sekciju 3/17</u></b> |
