Transporta nelaimes gadījumu un incidentu izmeklēšanas birojs

IZMEKLĒŠANAS NOBEIGUMA PĀRSKATS Nr. 5-02/2-14

**Nelaiimes gadījums ar cilvēku ritošā sastāva kustības laikā
2014. gada 7. septembrī Šķirotavas stacijā**

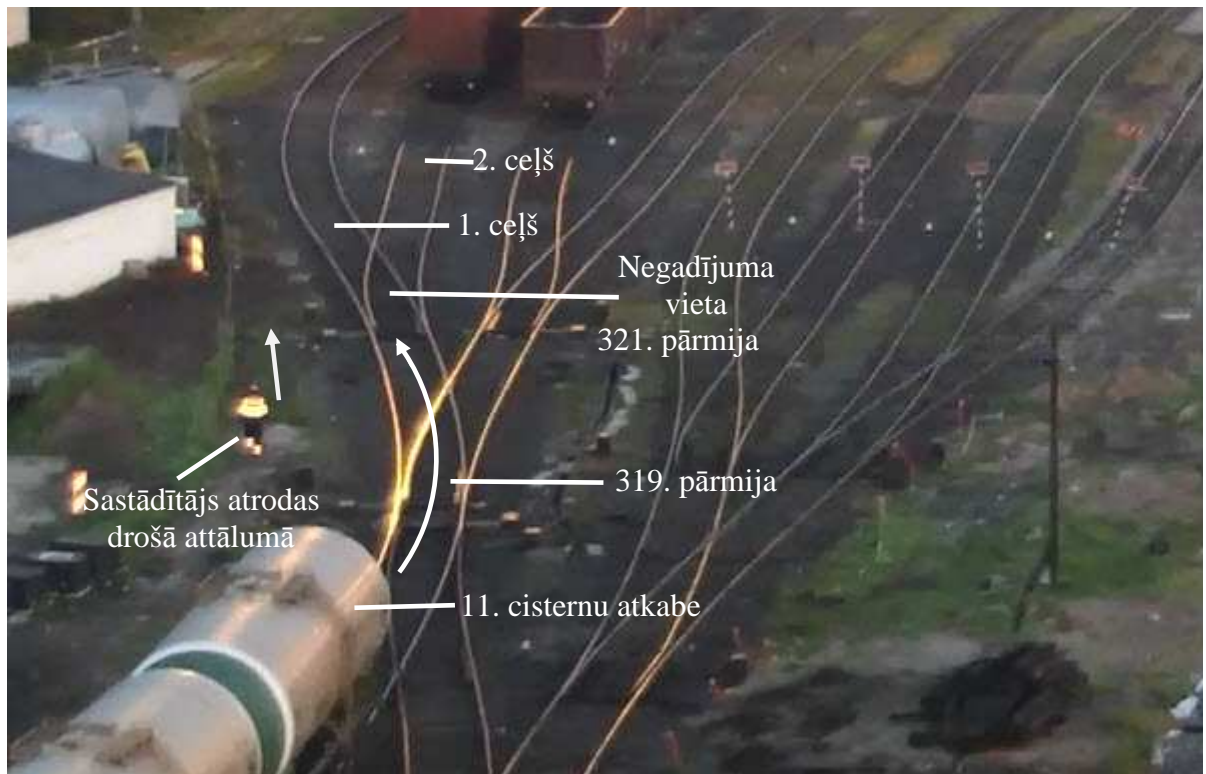
1.2.att. Sastādītāja atrašanās vieta pirms negadījuma (attēls no apsardzes videokameras)

Kā redzams apsardzes sistēmas videokameras ierakstā, brīdī, kad pēdējā *atkabe* jau bija sākusi ripot, sastādītājs no 319. pārmijas devās 321. pārmijas virzienā. Sastādītājs gāja gar sliežu ceļa malu drošā attālumā no ripojošiem vagoniem (1.2. attēls).

Ripojošā *atkabe* sastādītājam bija aizmugurē. Sastādītāja ceļa ilgums līdz 321. pārmijai bija aptuveni 20 sekundes. Virzoties uz 321. pārmiju, sastādītājs ne reizi neatskatījās ripojošās *atkabes* virzienā.

Brīdī, kad *atkabe* atradās pirms 321. pārmijas, sastādītājs, nepārliecinoties par *atkabes* kustību, izgāja uz sliežu ceļa tieši pirms *atkabes* un momentā pakļuva zem ritošā sastāva, kā rezultātā tika nāvīgi traumēts ar ripojošās *atkabes* pirmo vagonu.

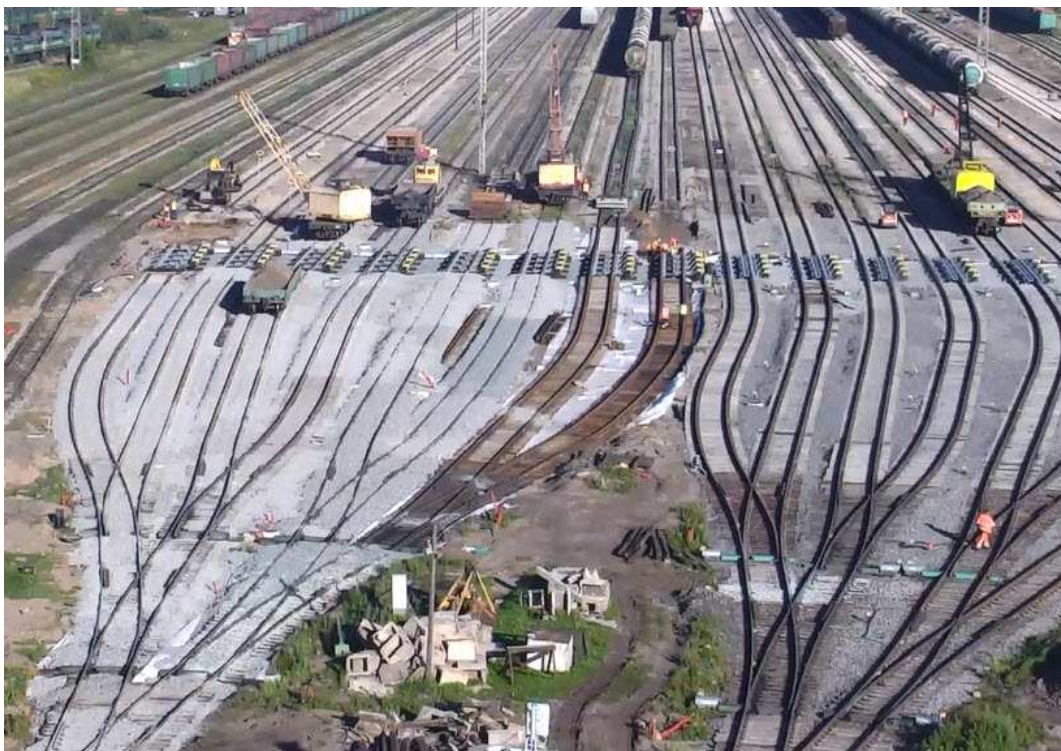
1.3.att. Uzkalna rekonstrukcija (attēls no apsardzes videokameras)

Negadījums notika „B” parkā. Negadījuma vietā tika veikta šķirošanas uzkalna rekonstrukcijas darbi (1.3. attēls) un uzkalna SCB ierīces bija izslēgtas no centralizācijas.

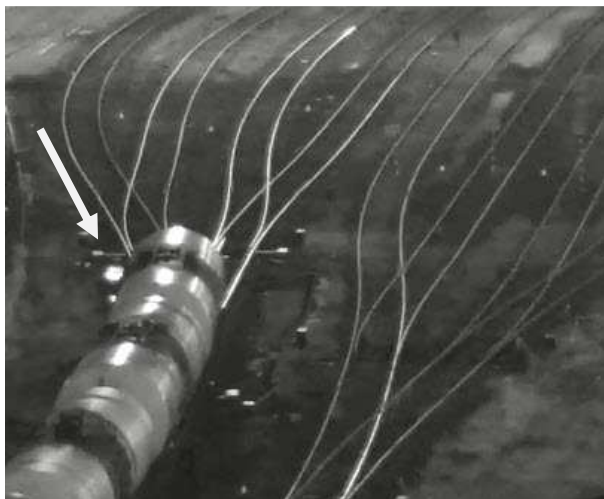
3.3.att. Sastādītāja atrašanās vieta

Attēlā 3.3. ir redzams sastādītājs, kurš pēc informācijas saņemšanas dodas 321. pārmijas virzienā, lai sagatavotu nākamo maršrutu, bet attēlā 3.4. jau tiek pārlīkta pārmija, kad pa blakusceļu ripo *atkabe*.

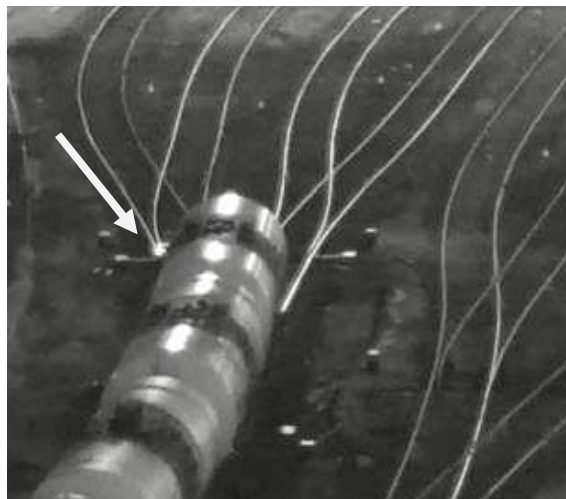
3.4.att. Sastādītāja atrašanās vieta

Apsardzes sistēmas videoierakstā redzams, ka sastādītāji bieži šķērsoja sliežu ceļus pirms braucoša vilciena, vai pārlika pārmiju, kad pa blakusceļu ripoja *atkabes*. Piemēram, laika starpība starp 3.1. un 3.2. attēlu ir tikai piecas sekundes. Sastādītājs, neievērojot darba aizsardzības prasības, pēkšņi šķērsoja sliežu ceļu pirms ripojošās *atkabes*, lai ātrāk nokļūtu līdz pārmijai, kuru nepieciešamas pārlīkt nākamā maršruta sagatavošanai.
