Transporta nelaimes gadījumu un incidentu izmeklēšanas birojs

**NOPIETNA DZELZCEĻA SATIKSMES NEGADĪJUMA  
IZMEKLĒŠANAS NOBEIGUMA ZIŅOJUMS  
Nr. 5-02/4-25**

**Nopietns negadījums uz dzelzceļa pārbrauktuves  
Nr. 910 2025. gada 1. oktobrī  
dzelzceļa posmā Zasulauks–Priedaine**

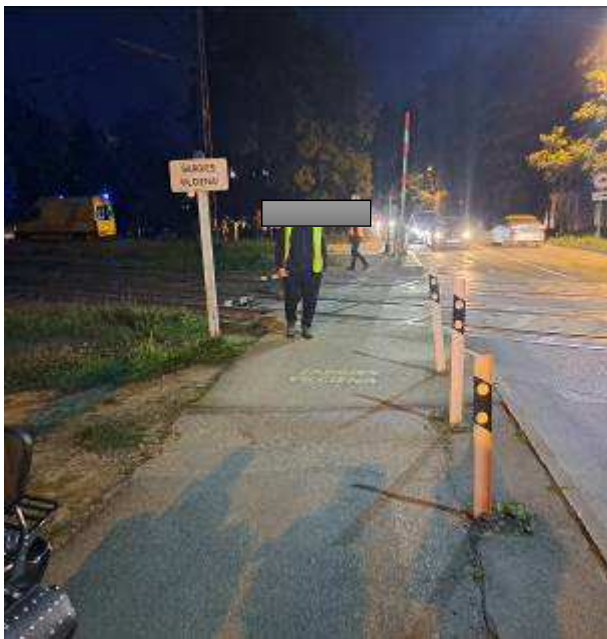
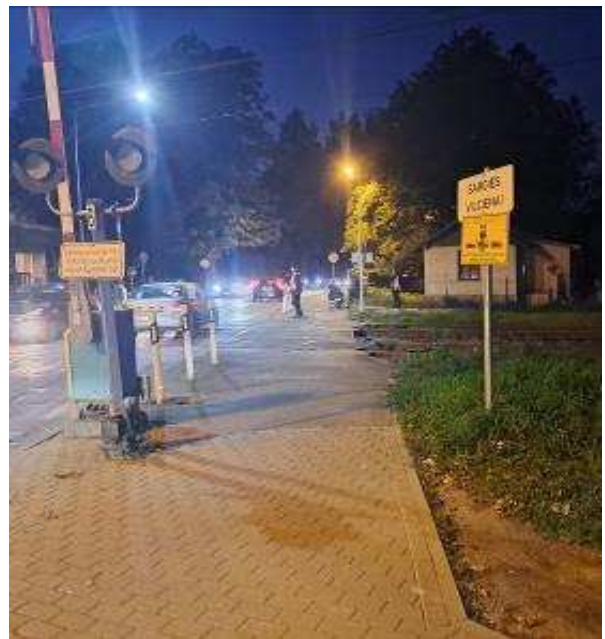
1. att. Drošības zīmju un uzrakstu atrašanās vietas

Apsargājamā dzelzceļa pārbrauktuve Nr.910 ir aprīkota ar automātisko pārbrauktuvi signalizāciju, kas ieslēdz apstāšanās signālus autoceļa virzienā, un automātiskās barjeras ieņem slēgtu stāvokli tādu laiku pirms ritošā sastāva pienākšanas, lai autoceļa transportlīdzekļi varētu atbrīvot pārbrauktuvi. Automātiskā pārbrauktuvi signalizācija turpina darboties un automātiskās barjeras paliek slēgtā stāvoklī, kamēr ritošais sastāvs ir pilnīgi atbrīvojis pārbrauktuvi. Negadījuma brīdī gaismas signalizācija un barjeras darbojās, bet vienā pusē bija konstatēts akustiskās signalizācijas darbības traucējums, kuram netika konstatēta cēloniska saikne ar negadījumu. Pie pārbrauktuves redzamajā vietā bija izvietotas zīmes “Sargies vilciena”, uz gājēju celiņa asfalta arī ir analogs uzraksts (sk. 1.att.)

a) Skats no Akācījas ielas puses

b) Skats no Rostokas ielas puses

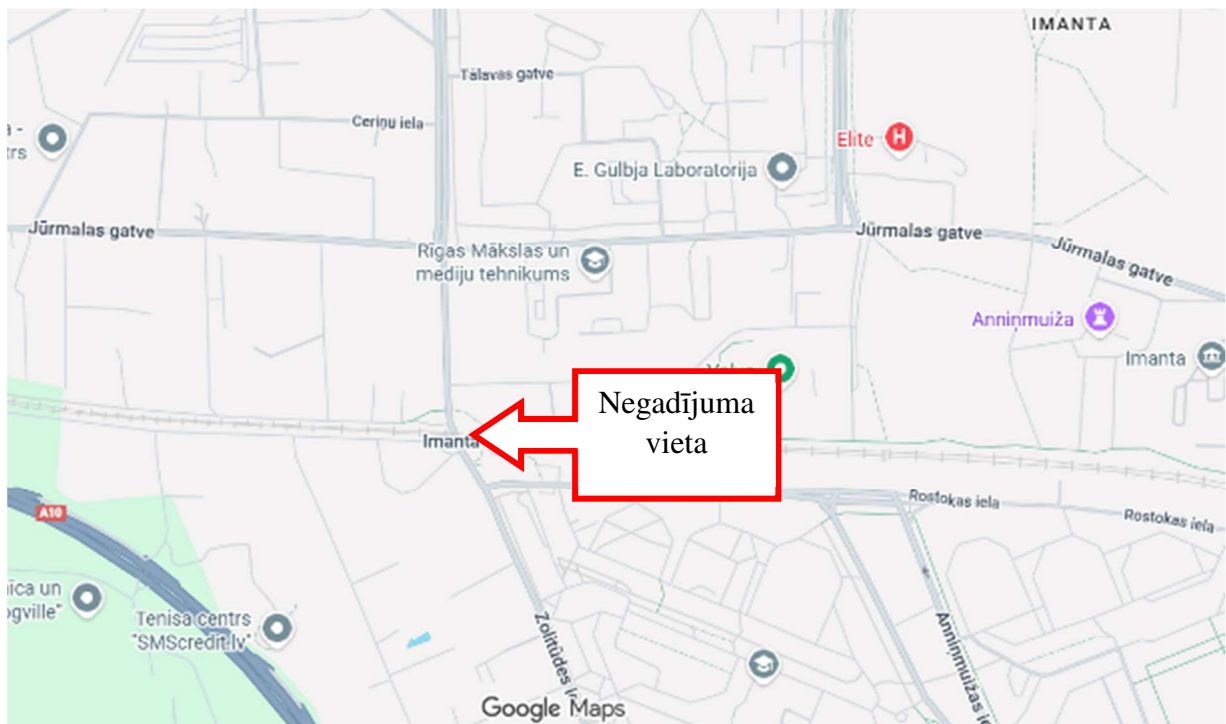
2.att. Negadījuma vieta

Negadījums notika 2025. gada 1. oktobrī plkst. 18.00 (sk. 2. att. un 3.att.). ritošā sastāva kustības laikā uz dzelzceļa pārbrauktuves Nr.910 pie p.p. Imanta dzelzceļa iecirknī Zasulauks – Priedaine, GPS koordinātas (apt.) - 56.950380, 23.998021 (Google maps).

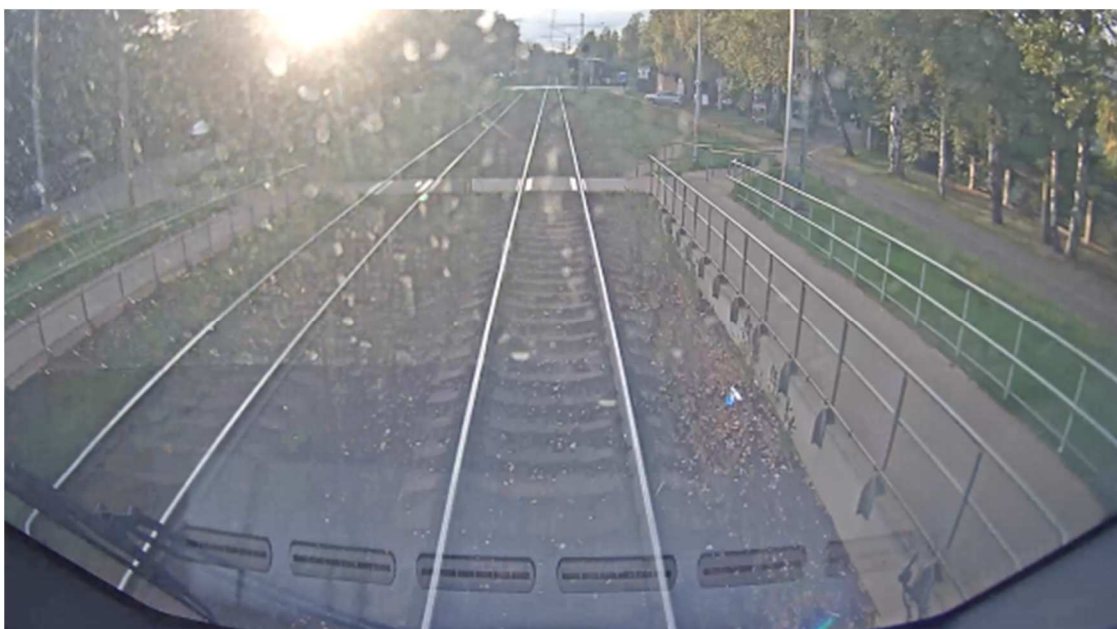
Aktuālā situācija ar laikapstākļiem dabā parādīta 4. att.

4.att. Laikapstākļi negadījuma vietā  
(stopkadrs no vilciena Nr 6523M videoreģistratora ieraksta negadījuma dienā ap plkst. 17.59.  
Šis vilciens stāvēja p.p. Imanta)

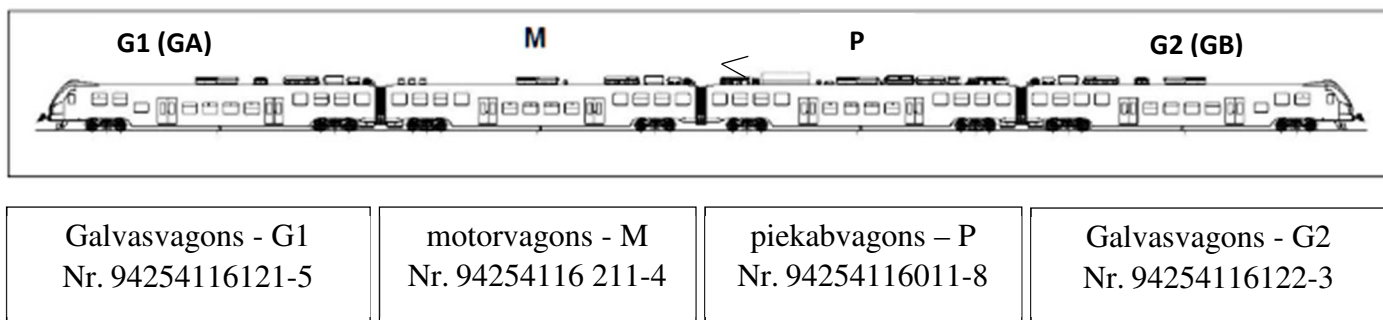
5.att. Elektrovilciena 16Ev Nr.0011 shēma

Negadījumā bija iesaistīts pasažieru vilciens Nr.6432M (elektrovilciens 16Ev Nr.0011 skat. shēmu 5. att.) kas brauca pēc kustību saraksta pa maršrutu Sloka – Rīga.

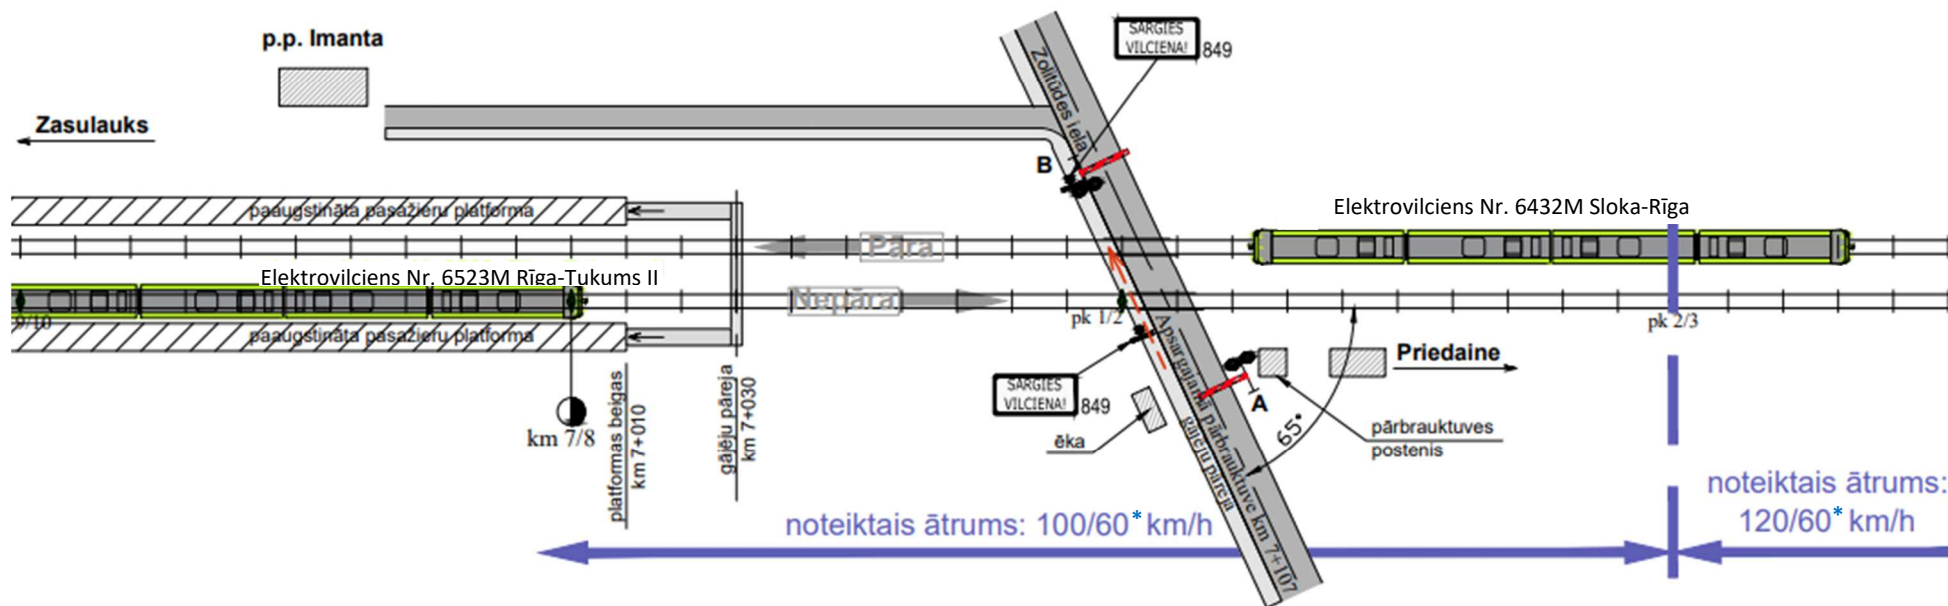
6. att. Notikuma vietas shematiskā attēlošana (pirms sadursmes)

Pārbrauktuvi apkalpoja pārbrauktuves dežurante. Pēc viņas paskaidrojuma (izraksts) plkst.18.00 p.p. Imanta pienāca vilciens, kas brauca Jūrmalas virzienā. Plkst.18.01 stacijai Imanta tuvojās vilciens no Jūrmalas uz Rīgu. Viņa sagaidīja vilcienu no Jūrmalas puses, stāvot ar seju pret tuvojošos vilcienu. Kad vilciens bija gandrīz pie dzelzceļa pārbrauktuves, pamanīja, ka pa Zolitūdes ielu no Jūrmalas gatves puses, lielā ātrumā šķērso pārbrauktuvi jauniets ar elektrisko skūteri. Pārbrauktuve bija aizvērta un skanēja skaņas signāls. Viņa padeva signālu ar signāltauri, bet jaunieši nereaģēja, pēc sekundes notika viņu sadursme ar vilcienu.

Elektrovilciena vadītājs savā paskaidrojumā norādīja, ka tuvojoties p.p. Imanta, jau bremsējot, ieraudzīja, ka uz pārbrauktuves no kreisās puses pēc vilciena gaitas pēkšņi izbrauca elektriskais skūteris ar divām meitenēm. Nekavējoties pielietoja pēkšņo bremsēšanu un padeva skaļo skaņas signālu. Lielā ātruma un mazā attāluma dēļ uzbraukumu novērst neizdevās.

\*ātrumi 100/60; 120/60 – pasažieru vilcieniem/kravas vilcieniem

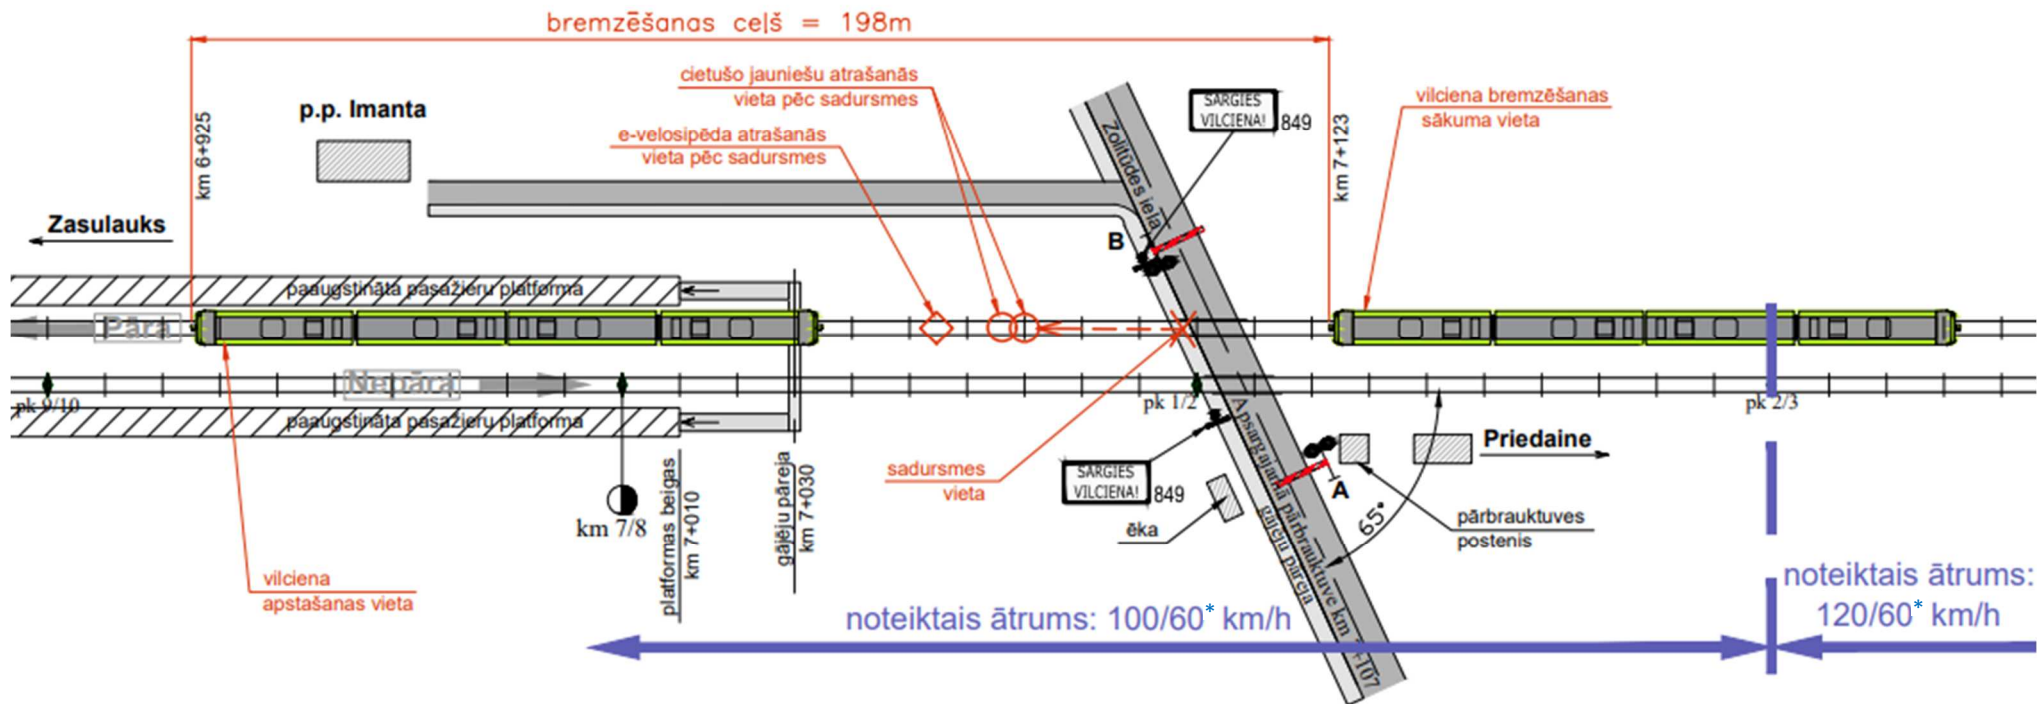
7. att. Notikuma vietas shematiskā attēlošana (pēc sadursmes)

Vilciens bija aizturēts visu negadījuma apstākļu noskaidrošanai.

Pēc policijas darbinieka atļaujas saņemšanas pasažieru vilciens Nr. 6432M bija nosūtīts tālāk. Vilciena aizturēšanas laiks sastādīja 22 min.

\*ātrumi 100/60; 120/60 – pasažieru vilcieniem/kravas vilcieniem

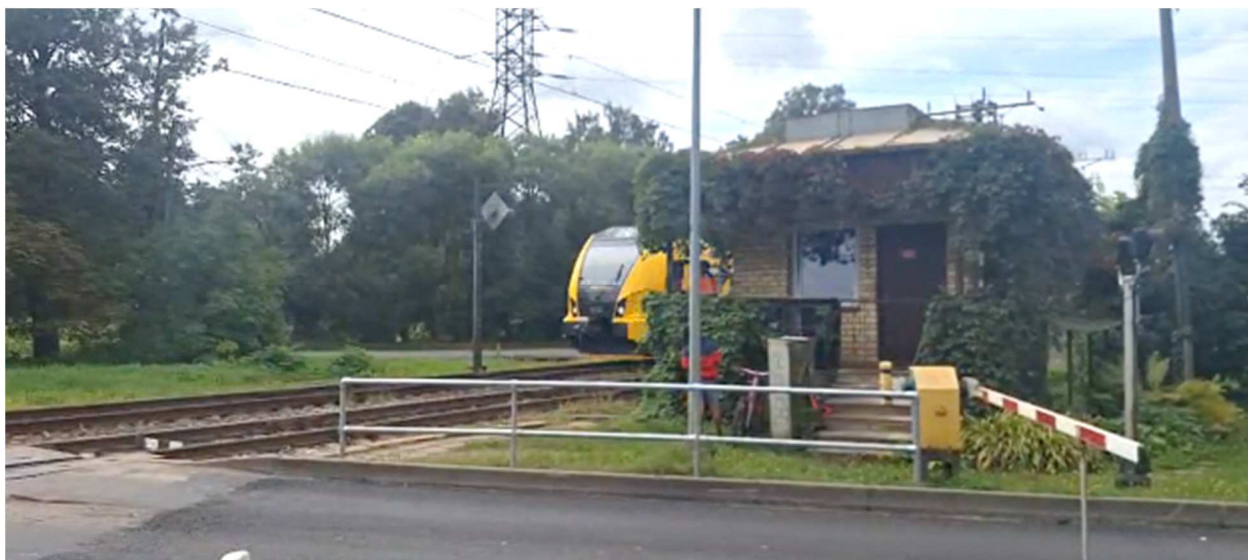
Tika konstatēts, ka no gājēju tuvošanās virziena redzamība uz dzelzceļa līniju ir daļēji ierobežota abos virzienos. Skatoties pa labi, redzamību ierobežo pārbrauktuves posteņa ēka. No aptuveni 11 m attāluma līdz I ceļa malējai slīdei posteņa ēka aizsedz daļu skata lauka gar dzelzceļa līniju, un tuvojošais vilciens kļūst pilnībā saskatāms tikai pēc skata līnijas atvēršanās gar ēkas malu (sk. 8. att.).

8.att. Redzamības apstākļi pa labi, aptuveni 11 m attāluma no I ceļa malējās sliedes

Analizējot redzamības apstākļus, konstatēts, ka no cietušo personu tuvošanās virziena iespēja savlaicīgi vizuāli uztvert vilciena tuvošanos bija daļēji ierobežota.

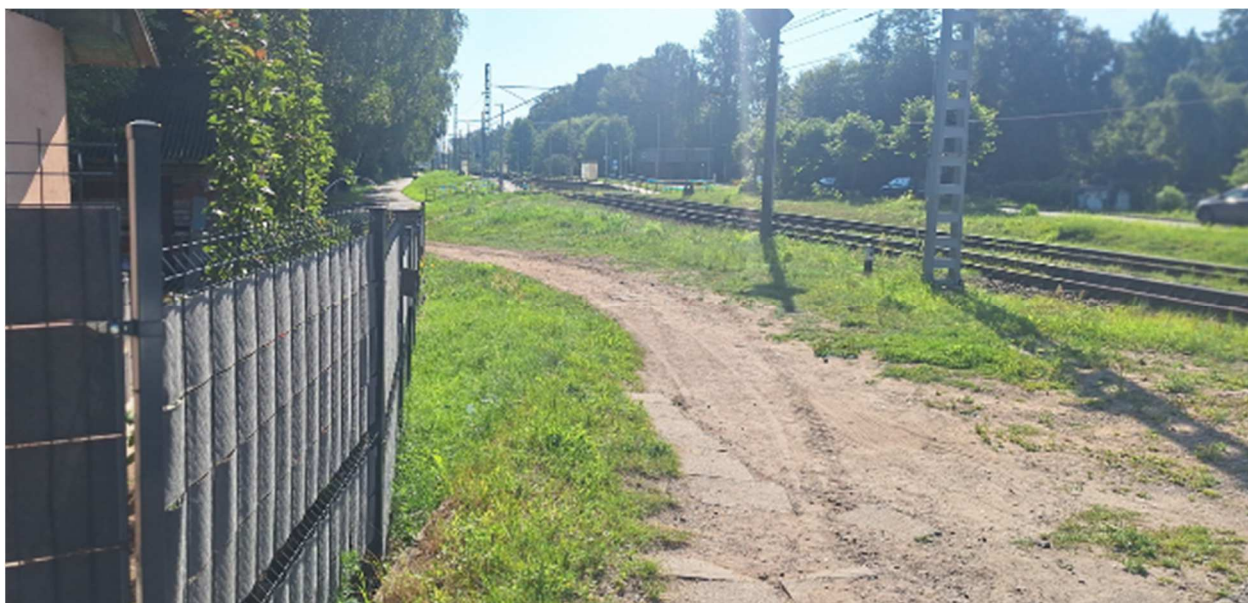
Skatoties pa kreisi, redzamību tuvošanās posmā ierobežo privātmājas žogs un tā tuvumā esošie apstādījumi. Žogs beidzas aptuveni 12 m attālumā no I ceļa malējās sliedes, pēc kā skata lauks gar dzelzceļa līniju pakāpeniski paplašinās (sk. 9. att.).

9.att. Redzamības apstākļi pa kreisi, aptuveni 11 m attāluma no I ceļa malējās sliedes

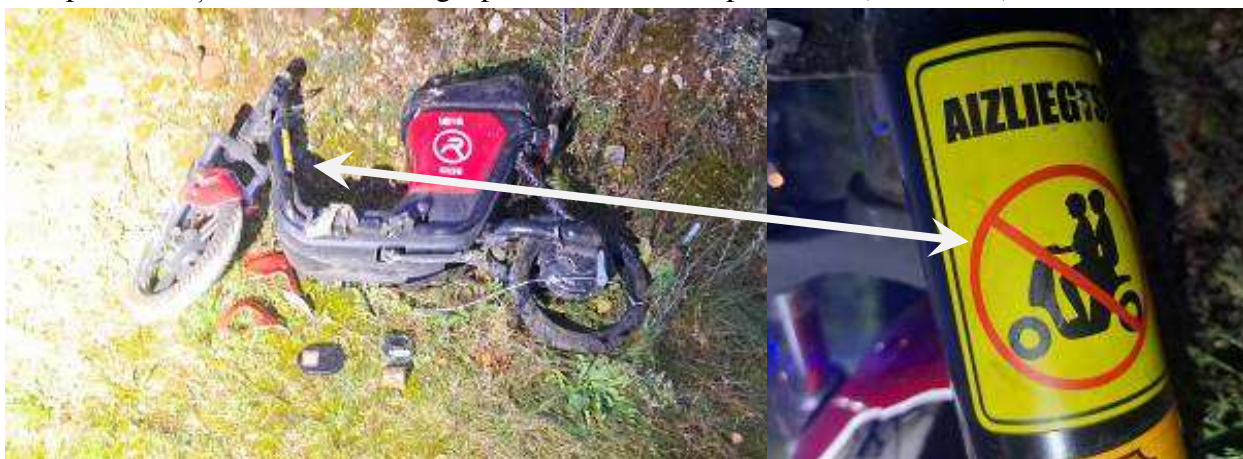
Uz elektriskā skūtera redzamā vietā bija izvietota informatīva uzlīme ar norādi, ka uz viena transportlīdzekļa vienlaikus aizliegts pārvietoties divām personām (sk. 10. att.).

10.att. Informatīvas uzlīmes atrašanās vieta uz elektriskā skūtera

Saskaņā ar Iznomātāja 2025. gada 24. martā apstiprinātajiem transportlīdzekļa lietošanas noteikumiem elektriskā skūtera (minētajos noteikumos VET – vieglais elektriskais transportlīdzeklis, 1.11.p.) izmantošana bija aizliegta personām, kuras jaunākas par 18 gadiem (5.5.1.p.), kā arī bija aizliegts uz viena transportlīdzekļa vienlaikus atrasties vairāk nekā vienai personai (5.5.3.p.).

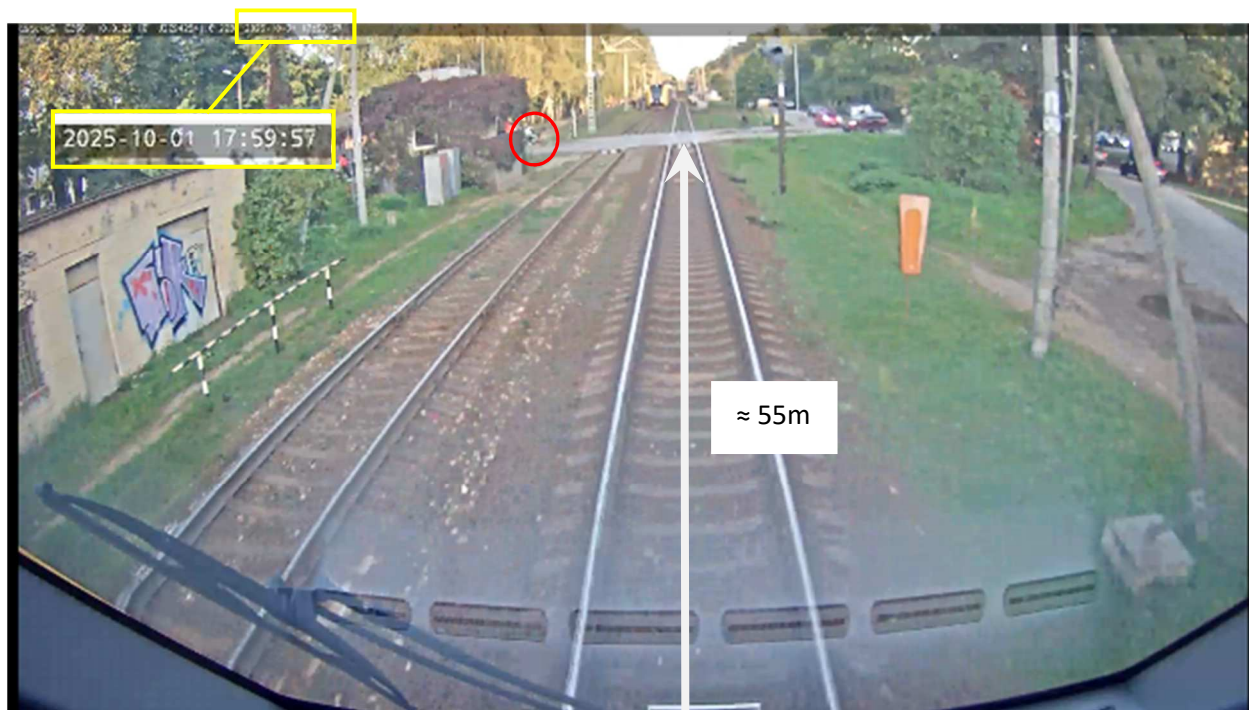
Pamatojoties uz vilciena kabīnē uzstādītā videoreģistratora ierakstu (sk. 11.att.) konstatēts, ka elektriskais skūteris ar Personu 1 un Personu 2 elektrovilciena vadītājam kļuva vizuāli pamanāms aptuveni plkst. 17.59.57. Jāņem vērā, ka videoreģistratora attēls precīzi neatspoguļo elektrovilciena vadītāja faktisko redzes lauku, jo videokamera ir novietota tiešā vējstikla tuvumā, savukārt vadītāja darba vieta atrodas tālāk no vējstikla. Līdz ar to videoreģistratora ierakstā fiksētais personu parādīšanās brīdis nav tieši pielīdzināms brīdim, kad tās kļuva vizuāli pamanāmas elektrovilciena vadītājam. Savukārt sadursmes brīdis videoreģistratorā piefiksēts plkst. 18.00.00. Tas nozīmē, ka elektrovilciena vadītājam bija aptuveni trīs sekundes, lai novērtētu situācijas bīstamību, pieņemtu lēmumu un veiktu attiecīgas darbības, proti, skaņas signāla padošanu un vilciena pēkšņas bremzēšanas aktivizēšanu.

11.att. Vilciena videoreģistratora fiksētā situācija pirms sadursmes (video stopkads).

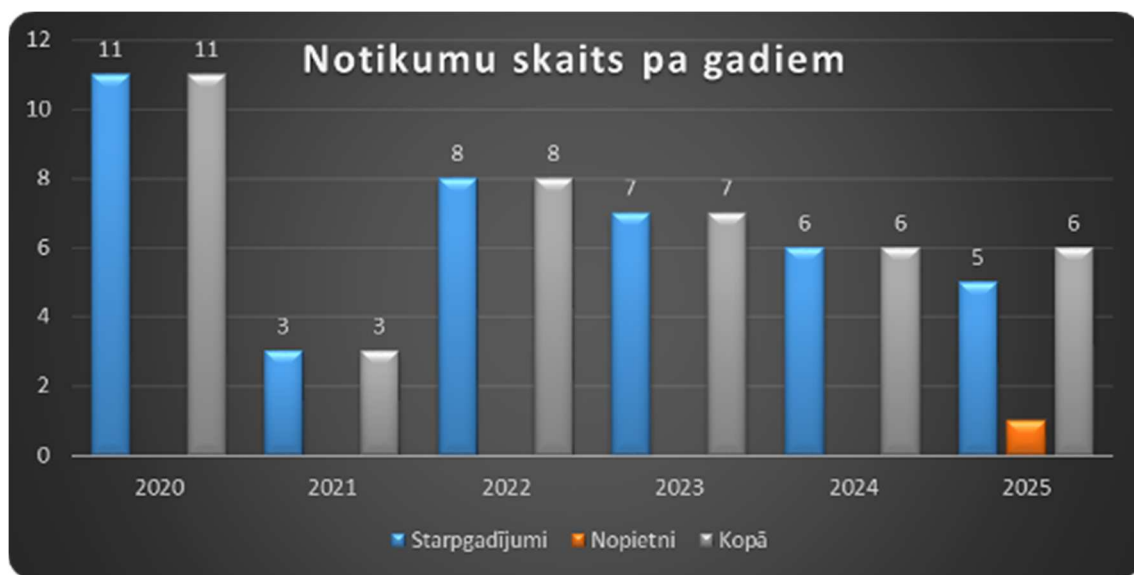
12.att. Starpgadījumu dinamika (pārbrauktuve Nr.910)

Kopumā vērojama pakāpeniska starpgadījumu skaita samazināšanās.

Analīze liecina, ka sešu gadu laikā uz pārbrauktuves līdz 2025. gadam nebija noticis neviens nopietns negadījums. Vienīgais nopietnais negadījums notika 2025. gadā un tiek izmeklēts šīs izmeklēšanas ietvaros.

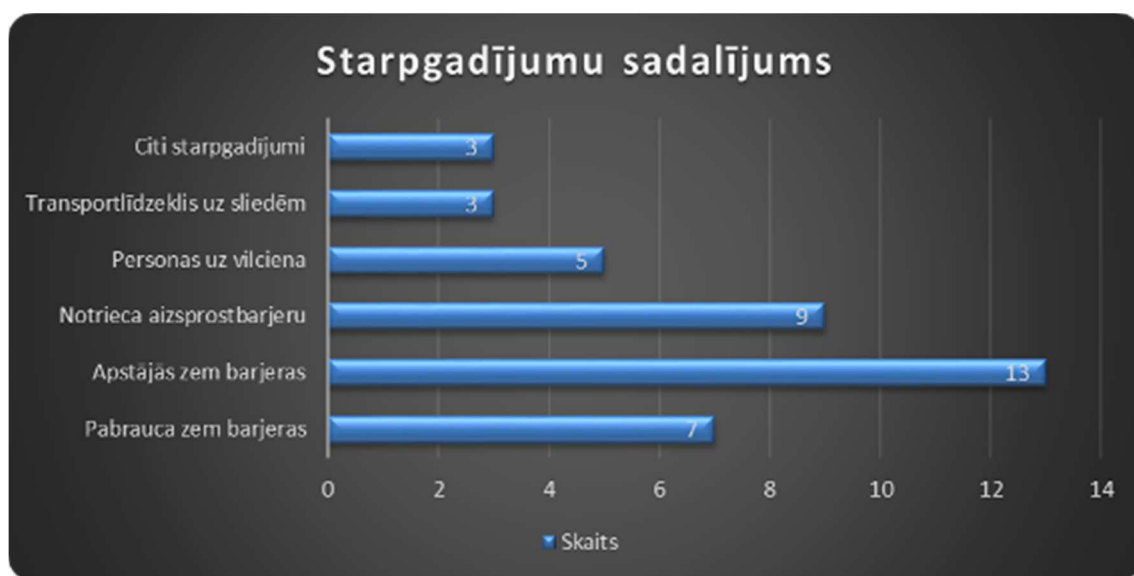
13.att. Starpgadījumu raksturs (pārbrauktuve Nr.910)

Vienlaikus statistika rāda, ka uz pārbrauktuves regulāri notikuši dažādi starpgadījumi, kas saistīti ar satiksmes dalībnieku rīcību un drošības prasību neievērošanu. Starpgadījumu sadalījums parādīts diagrammā.

Kā redzams, lielākā daļa starpgadījumu bija saistīta ar transportlīdzekļu vadītāju rīcību.

- pabraukšana zem aizsprostbarjeras tās nolaišanas laikā;
- transportlīdzekļa apstāšanās zem/aiz aizsprostbarjeras;
- aizsprostbarjeras notriekšana;
- transportlīdzekļa atrašanās uz pārbrauktuves signalizācijas darbības laikā.

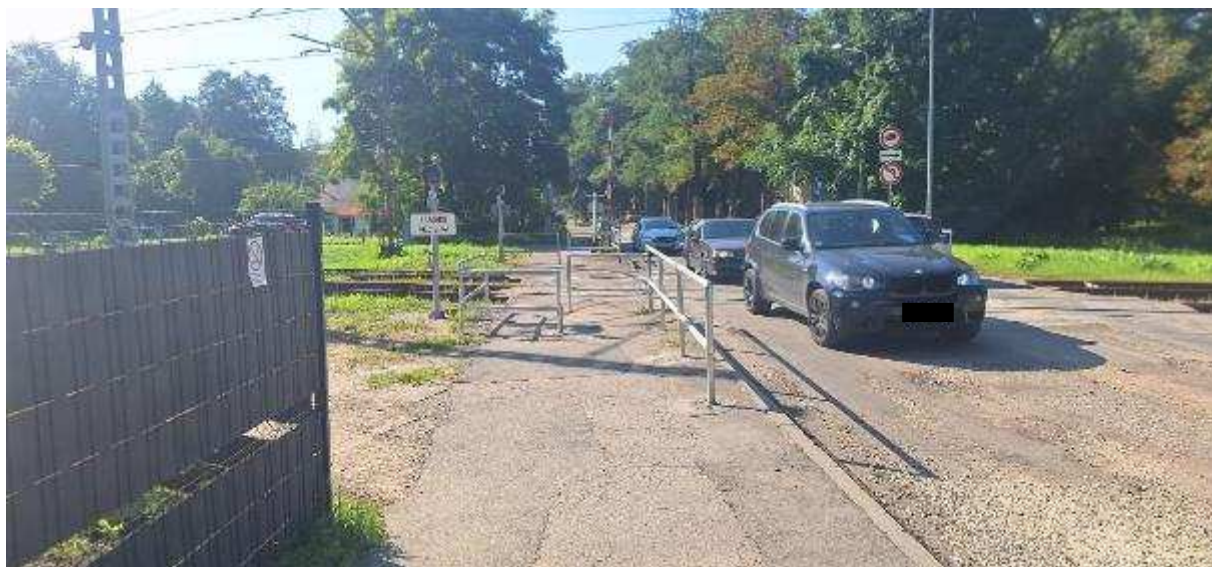
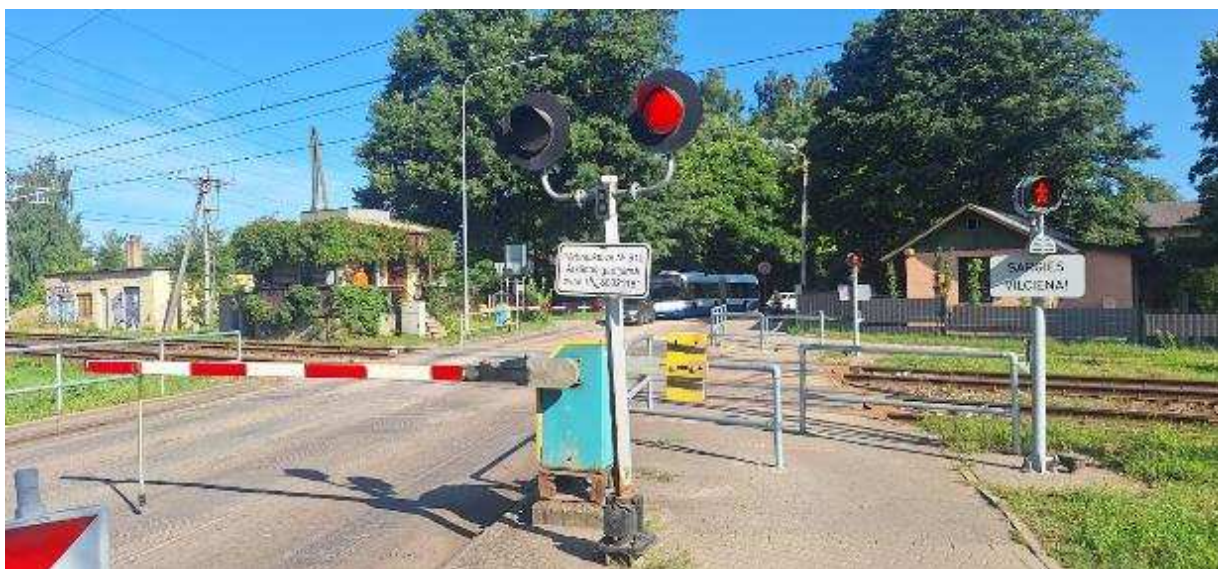
14. att. Pēc negadījuma uzstādītais gājēju kustības regulējošais norobežojums.  
Skats no Akāciju ielas puses

15. att. Pēc negadījuma uzstādītais gājēju kustības regulējošais norobežojums.  
Skats no Rostokas ielas puses

- Sliežu ceļu pārvaldes Sliežu ceļu projektēšanas daļa posma Zasulauks – Priedaine pārbrauktuve Nr.910, 8.km 2.pk gājēju pārejai Zolitūdes iela izstrādāja gājēju kustību regulējošo norobežojumu (labirintu) shēmu un 2026.gada 14 aprīlī aprīkoja ar gājēju kustību regulējošiem

norobežojumiem (labirintiem); sk. 14.,15. att.

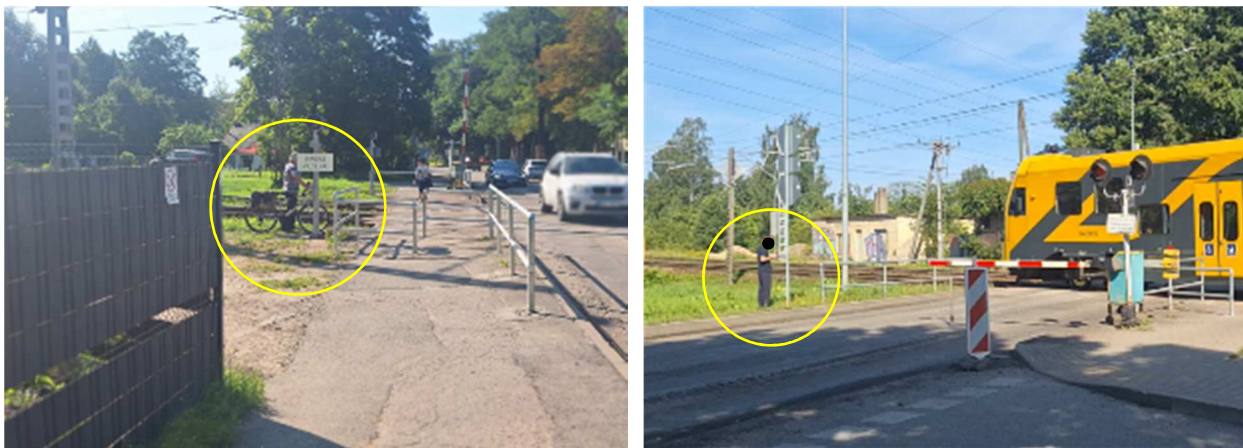
Izmeklēšanas laikā tika izpētīts arī Infrastruktūras pārvaldītāja izstrādātais projekts dzelzceļa satiksmes drošības uzlabošanai Imantas dzelzceļa pārbrauktuvē. Projektā paredzēta žogu izbūve abās gājēju pārejas pusēs, lai novērstu iespēju apiet labirinta tipa norobežojumu, kā arī papildu žoga izbūve vietās, kur pašlaik iespējama dzelzceļa sliežu šķērsošana ārpus gājēju pārejas skat. 16. att. Izmeklēšanas pabeigšanas brīdī projektā paredzētie drošības pasākumi vēl nebija īstenoti.

16.att. Projektā paredzētās papildu nožogojuma izbūves vietas

Šajā sakarā izstrādāts drošības ieteikums Nr. 2026-4.
