ZIŅOJUMS Nr.1-2017.

Cilvēka bojāeja uz zvejas kuģa Mēmele 2016. g. 21. aprīlī Barenca jūrā

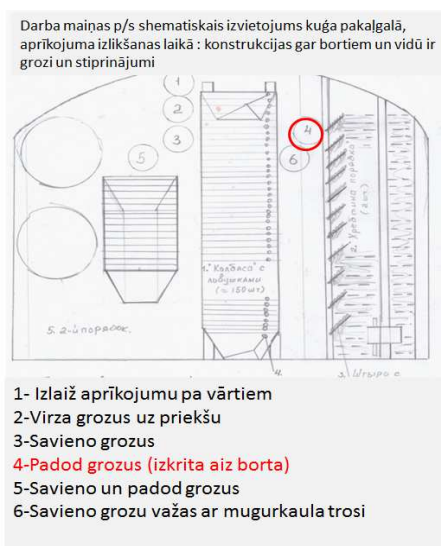
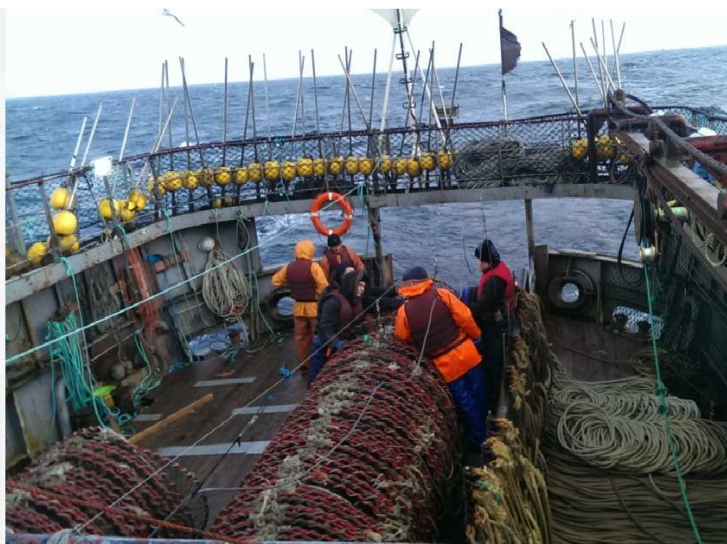
1.attēls. Darba maiņas uz darba klāja izvietojuma vizualizācija.

Krabju zvejas laikā notiek zvejas aprīkojuma izlikšana un ievilkšana. 21. aprīlī darba maiņa sākās pēc pusdienām, ap plkst. 14.00. Darba maiņa 6 cilvēku sastāvā strādāja uz kuģa aizmugurējā klāja. Darbs tika veikts sagatavojot troses, grozus, stiprinājuma elementus, darbinot vinčas, saskaņā ar darba instrukcijām. Zvejas rīku izlikšana/izlaišana ūdenī notiek pēc komandas no tiltiņa, kuģim sasniedzot noteikto ģeogrāfisko punktu zvejas rīku izlikšanai. Komandu zvejas aprīkojuma izlikšanai sardzes virsnieks dod maiņas vecākajam, izmantojot pārnēsājamo UIV raidstaciju. Zvejas aprīkojums tiek izlikts sekojošā secībā: 1. Tiek izmests enkurs ar piestiprināto boju un nesošo trosi. 2. Nesošā trosē ar vinču tiek izlaista ūdenī, kuģim ejot ar lēno gaitu uz priekšu. 3. Pie kustīgas nesošas troses ātrā secībā un noteiktos intervālos tiek piestiprināti plakanas, apaļas formas grozi (murdi) ar stiprinājuma skavām. Darbs prasa saskaņotu rīcību ātrā secībā. Plkst. 15.20 matrozis, kurš pildīja maiņas pienākumus kā grozu padevējs, tika, iespējams aizķerts ar nesošo trosi un izrauts caur borta atvērtajiem vārtiem ūdenī. Šo mirkli neviens no strādājošajiem nepamanīja.

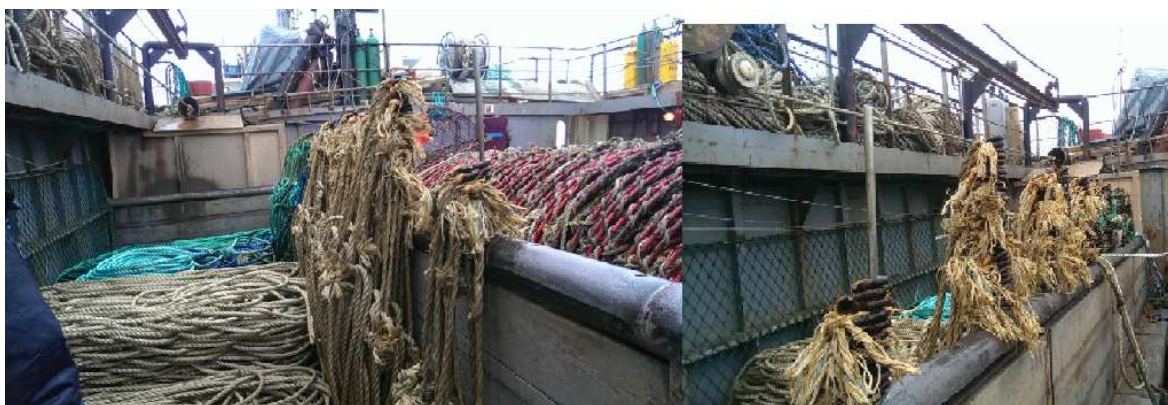
2.attēls Zvejas aprīkojums uz darba klāja.

5.1.3. Cilvēku kļūdaina darbība un bezdarbība: iespējams, cietušais kļūdaini rīkojies ar zvejas aprīkojumu, aizķeroties ar apgērba daļu aiz kustībā esošas zvejas aprīkojuma troses, vai aprīkojuma, kā rezultātā tika ierauts ūdenī. Cietušajam pie jostas bija piestiprināts nazis, teorētiski viņam bija iespēja pārgriezt trosi, lai atbrīvotos no tās, bet, acīmredzami tas neizdevās.

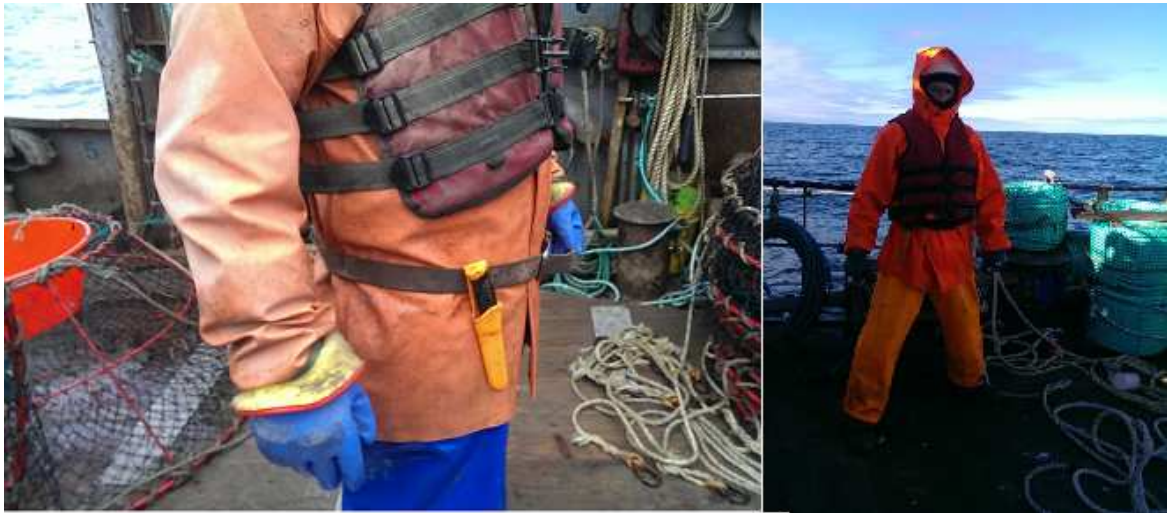
3. attēls Klāja matroža standarta aprīkojums ar glābšanas vesti un nazi.

5.1.1. Darba drošība: Pēc informācijas, kas Birojam iesniegta no kuģa, var secināt, ka darbam uz klāja jūrnieki izmanto standarta apģērbu (skat. 3 att.): ūdensnecaurlaidīgs zvejnieka apģērbs, kas sastāv no biksēm un jakas, glābšanas veste sarkanā krasā, zvejnieka zābaki, gumijas cimdi, adīta cepure, josta ar piestiprināto zvejnieka nazi. Atbilstoši iesniegtajiem materiāliem cietušais ir saņēmis darba drošības instruktāžas:

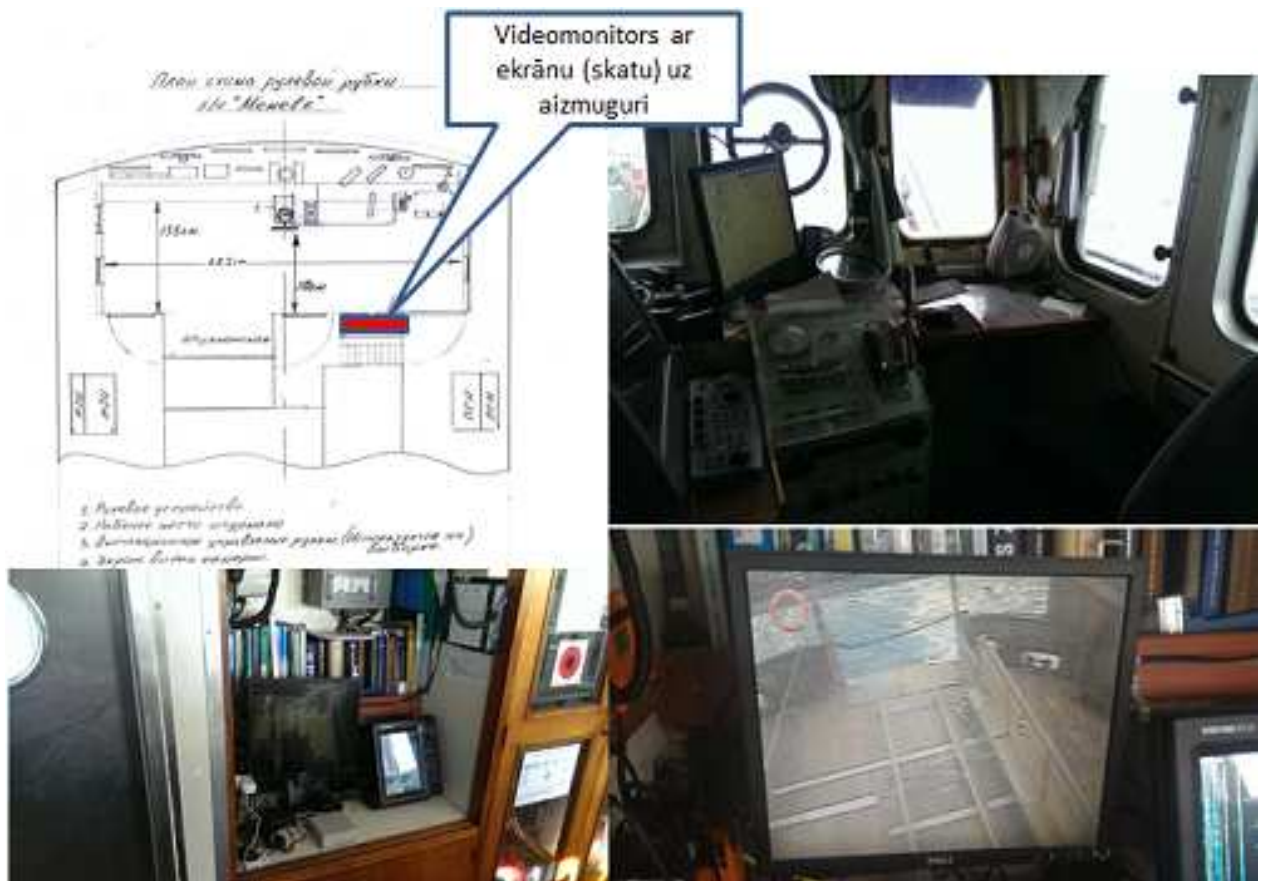
4.attēls Kuģa tiltiņa shēma ar aizmugurējā darba klāja videomonitora izvietojumu (21.04.2016).

5.1.2. Kuģa vadība un darbu izpildes kontrole: saskaņā ar iesniegtiem skaidrojumiem, sardzes virsnieks uz tiltiņa neredzēja brīdi, kad cietušais tika ierauts ūdenī. Zvejas rīku izlikšanas/ievilkšanas laikā kuģis iet ar ātrumu līdz 7 mezglēm. No tiltiņa spārniem darba klāju redzēt nav iespējams. Uz tiltiņa esošais sardzes virsnieks vizuāli var pārskatīt zvejas darbu kopējo izpildi videomonitorā. Videomonitoram nav videoieraksta iespēju. Tas nav pievienots datoram. Monitors atradās ar skatu uz aizmuguri. Monitora novietojums var būt negatīvi ietekmējošais faktors nestandarta situācijās uz darba klāja. Sardzes virsnieks pēc vajadzības uztur sakarus ar darba maiņas vecāko uz klāja ar pārnēsājamām raidstacijām (*walkie-talkie*).

5.8. Veicamo darbu kontrole no zvejas kuģa Mēmele tiltiņa: videomonitora izvietojums uz tiltiņa bija ar skatu uz aizmuguri, kas nedeva iespēju sardzes virsniekam veicot kuģa vadību, vienlaikus vērot notiekošo uz darba klāja. 2006. gada 28. marta MK noteikumu Nr.248 „Noteikumi par jūras zvejas kuģu drošību” 649. Pants nosaka: „*Ja tehniski nav iespējams nodrošināt, ka visas darbavietas uz darba klāja ir pārskatāmas no stūres mājas, uzstāda jūras apstākļiem piemērotu videonovērošanas sistēmu. Šīs sistēmas izvietojumu apstiprina administrācija.*”

Piezīme: saskaņojot rīcību ar Latvijas Jūras administrāciju (11.05.2017.g) kontroles videomonitoris uz kuģa Mēmele darba klāja tika, pārinstalēts tuvu kuģu vadības konsolēm.
