LATVIJAS REPUBLIKA
**TRANSPORTA NELAIMES GADĪJUMU UN INCIDENTU
IZMEKLĒŠANAS BIROJS**

ZIŅOJUMS Nr.6-02/1-11(2/2012)

**Tankkuģa DMITRIJS sadursme ar bagarētāju MARIEKE Rīgas
kuģu remonta rūpnīcas akvatorijā 2011.gada 28.jūlijā**

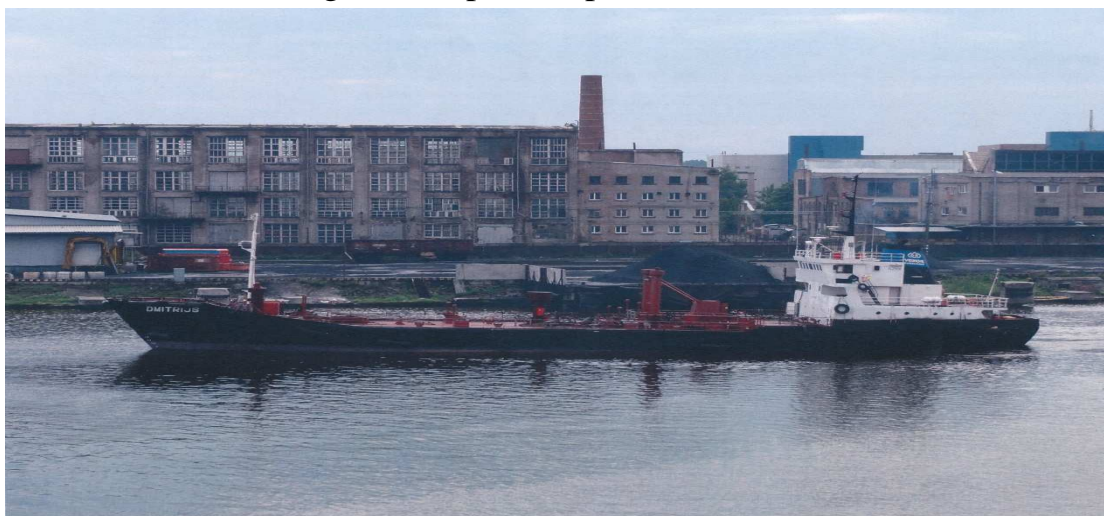
Att.1.

Kuģis DMITRIJS konstruēts un būvēts ar virsbūvi, komandas telpām un navigācijas tiltiņu aizmugurējā daļā un mašīntelpu zem tās. Galvenais dzinējs ar pievadu četrslāpstu dzenskrūvei ar maināmu soli. Priekšgalā divi Holla tipa enkuri, ar svaru 900kg. Enkurspilves tips-elektrohidrauliskais.

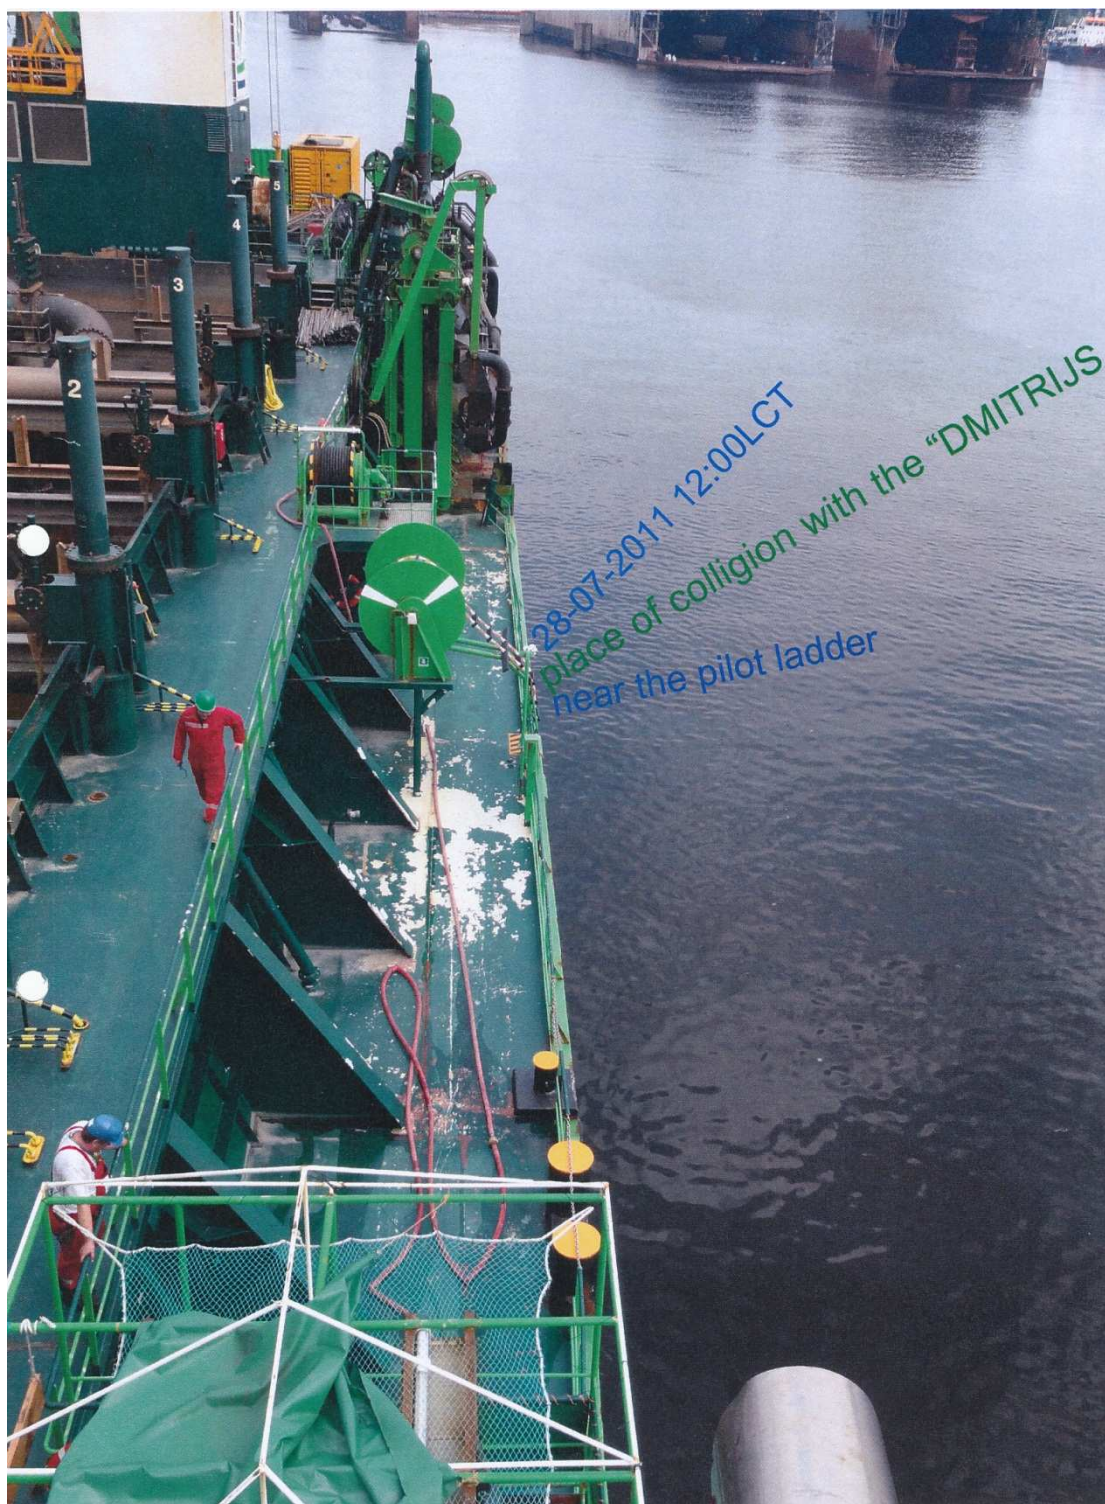
Att.2.

MARIEKE sadursmes brīdī atradās pietauvots ar labo bortu pie
piestātnes RKR-6.
