Transporta nelaimes gadījumu un incidentu izmeklēšanas birojs

**NOBEIGUMA ZIŅOJUMS Nr. 4-02/2-24(2-25)**  
**PAR AVIĀCIJAS NELAIMES GADĪJUMU AR GAISA KUĢI**  
**PILATUS PC-6/B2-H4, REĢISTRĀCIJAS Nr. YL-YEA,**  
**2024. GADA 19. JŪNIJĀ - PIESPIEDU NOSĒŠANĀS**  
**MĀRUPES NOVADĀ BABĪTES PAGASTĀ**

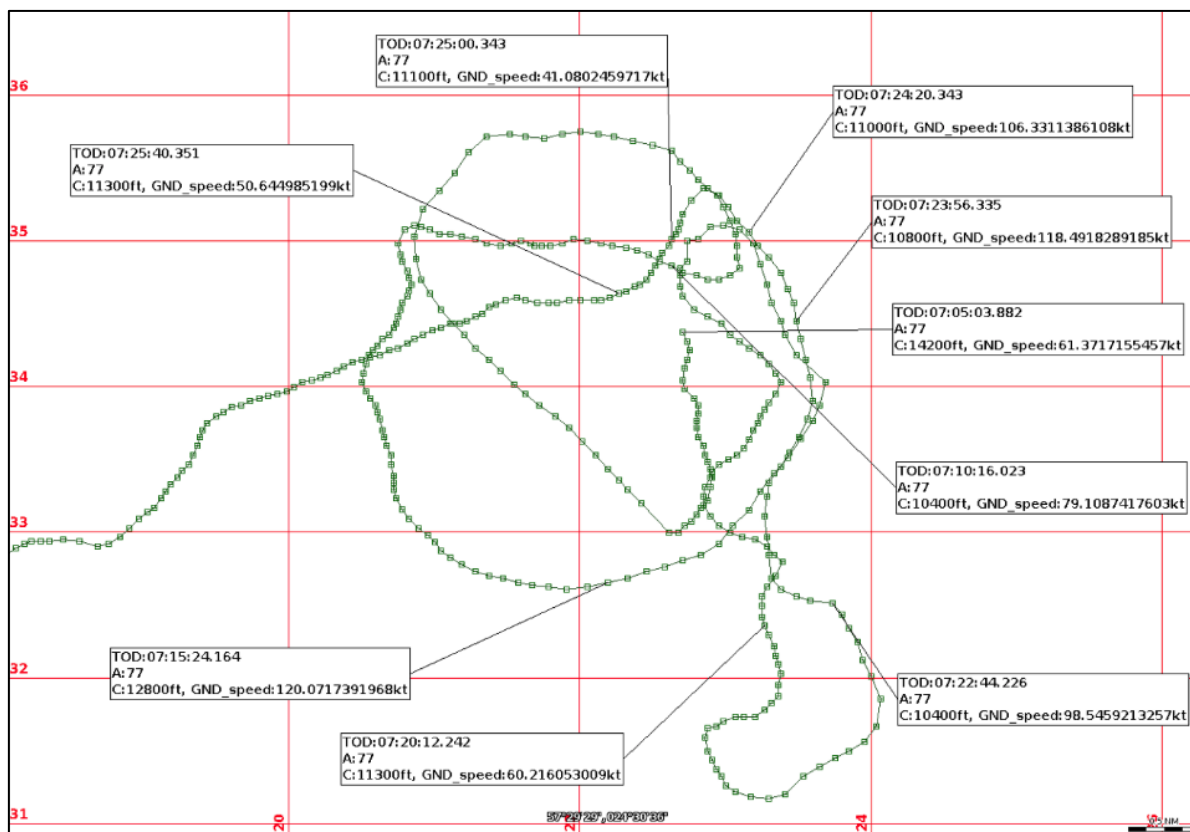
Plkst. 10.05, atrodoties 14 200 pēdu augstumā<sup>1</sup> (Att. 3), pilots informēja APP ATC par izpletņlēcšanas procesa pabeigšanu un saņēma no ATC atļauju samazināt augstumu zem 3000 pēdām.

Att. 3. Gaisa kuģa lidojuma maršruts un trajektorija Limbažu rajonā (avots: LGS radara dati)

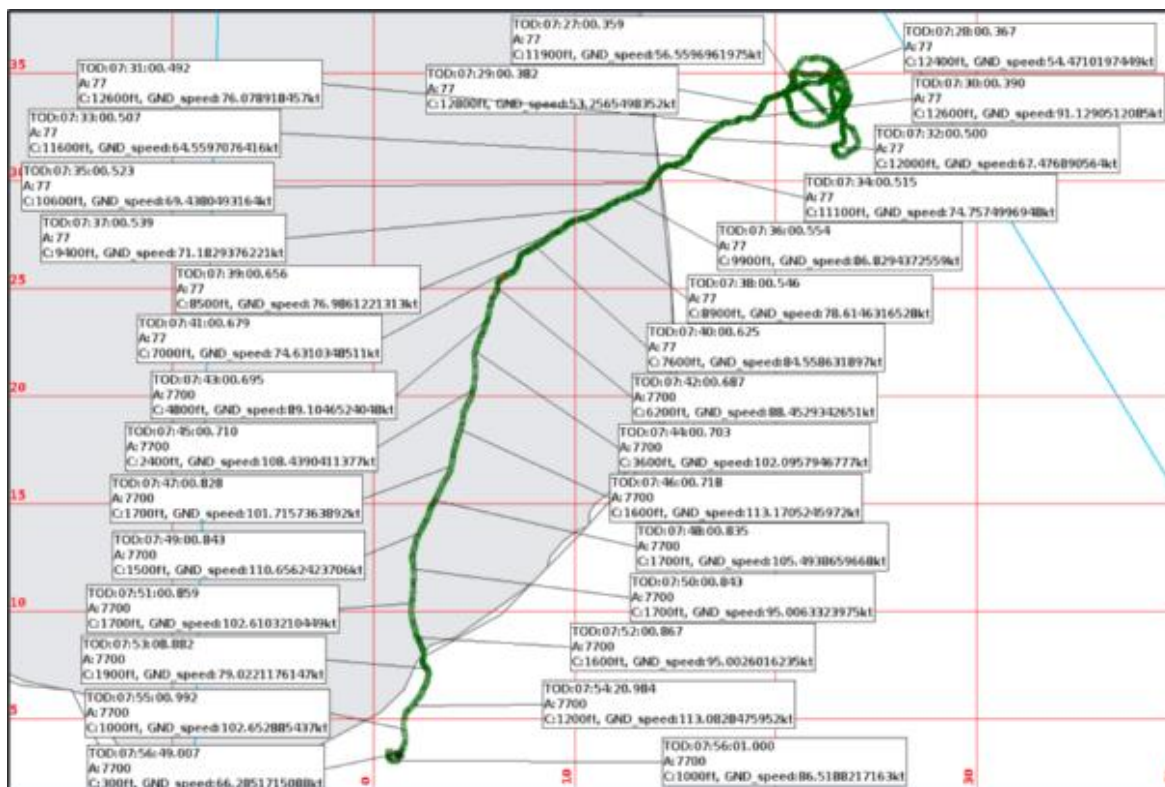
Plkst. 10.56.33 signāls ar gaisa kuģi un TWR ATC bija pārtraukts (Att. 4).

Att. 4. Lidojuma maršruts un trajektorija līdz gaisa kuģa piespiedu nosēšanās brīdim

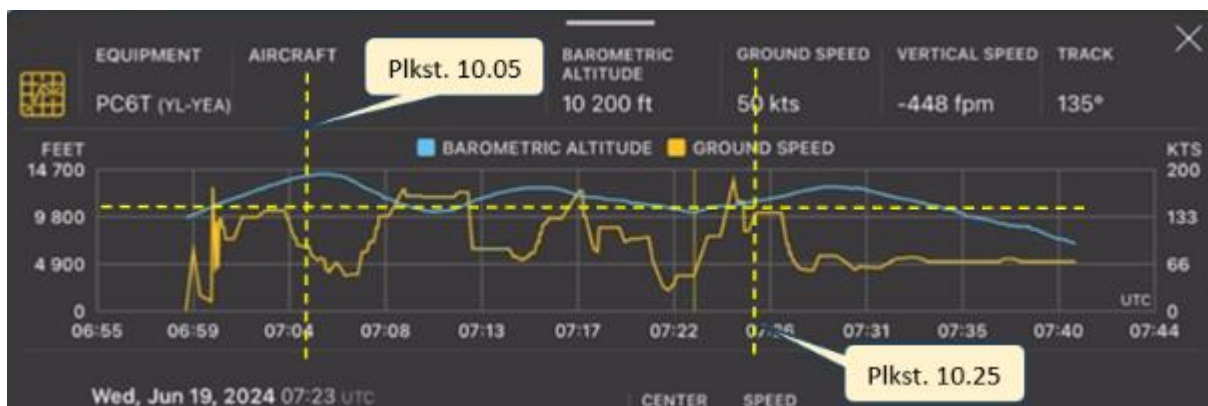
Trešajā lidojumā no plkst. 7.05 līdz 7.25 (UTC) [no plkst. 10.05 līdz plkst. 10.25 pēc vietējā laika], līdz pilots sāka lidojumu uz Rīgas lidostu, gaisa kuģis lidoja virs Limbažu lidlauka rajona. Pēc [Flightradar24.com](https://www.flightradar24.com) globālā lidojumu izsekošanas servisa un [LGS](#) radara informācijas, gaisa kuģim Pilatus PC-6/B2-H4, reģistrācijas numurs YL-YEA, tika fiksēti barometriskie augstumi no 10 200 pēdām (3109 m) līdz 14 200 pēdām (4328 m) (Att. 18) (Att. 3).

Att. 18. Gaisa kuģa trešā lidojuma parametri virs Limbažu lidlauka rajona (avots:

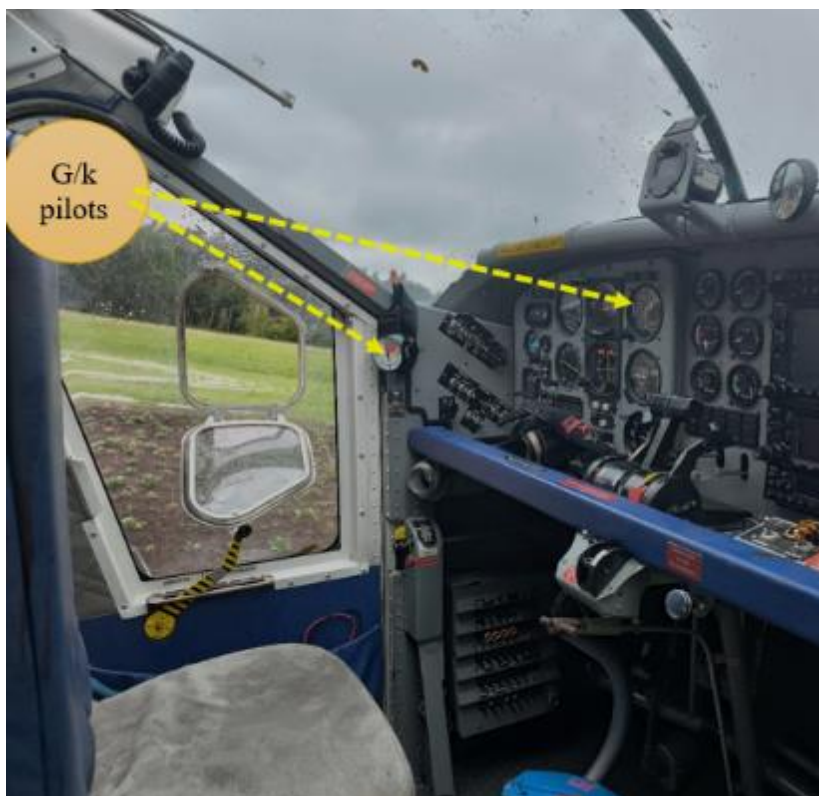
Izpletņlēcēju altimets ir gaišāks un atrodas tuvāk pilotam nekā gaisa kuģa barometriskais augstummērītājs ar ciparnīcu melnā krāsā (Att. 21).

Att. 21. Gaisa kuģa pilota pozīcija attiecībā uz kabīnē izvietotajiem altimetriem

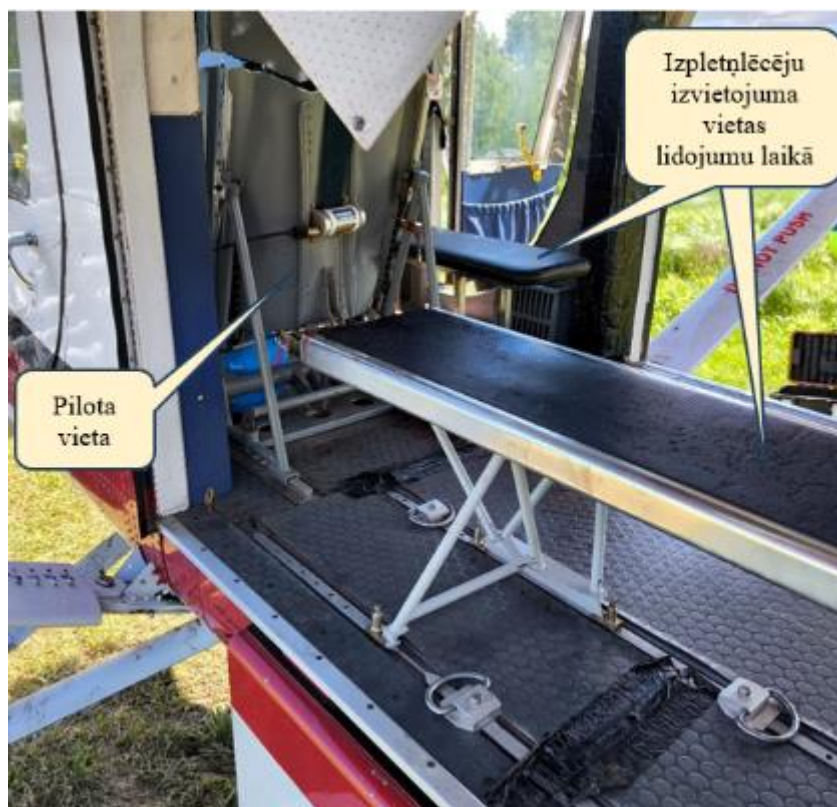
Gaisa kuģa salons ir aprīkots ar diviem pie grīdas piestiprinātiem soliņiem izpletņlēcēju izvietošanai lidojumu laikā bez jebkādam izpletņlēcēju drošības jostām vai kustību ierobežotājsistēmām<sup>7</sup> (Att.22).

Att. 22. Gaisa kuģa Pilatus PC-6/B2-H4, reģistrācijas numurs YL-YEA, salons

Gaisa kuģa pasažiera (izpletņlēcēja) miesas bojājumi aviācijas nelaimes gadījumā 2024. gada 19. jūnijā radās drošības sistēmas trūkuma dēļ, kas pastiprināja sekas pēc gaisa kuģa frontālās sadursmes ar grāvi un trieciena spēka un inerces slodzes iedarbības.

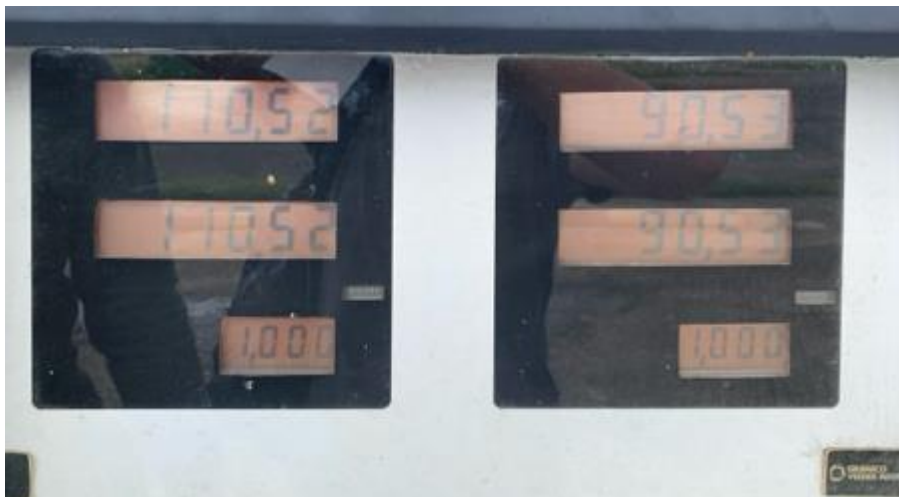
Pēc lidojumu pabeigšanas 18. jūnija vakarā gaisa kuģa pilots aprēķināja degvielas atlikumu gaisa kuģa tvertnēs, kas bija 65 ASV galoni (245 litri). Lai sagatavotu gaisa kuģi nākamās dienas lidojumiem, vēl bija iepildīti 110 litri gaisa kuģa kreisajā spārnā un 90 litri labajā spārnā (pēc pilota ieraksta Gaisa kuģa tehniskajā žurnālā, kopējais degvielas daudzums tvertnēs bija 363 kg (~452 litri)) (Att. 26).

Att. 26. Degvielas uzpildes sūkņa rādījumi 2024. gada 18. jūnija vakarā

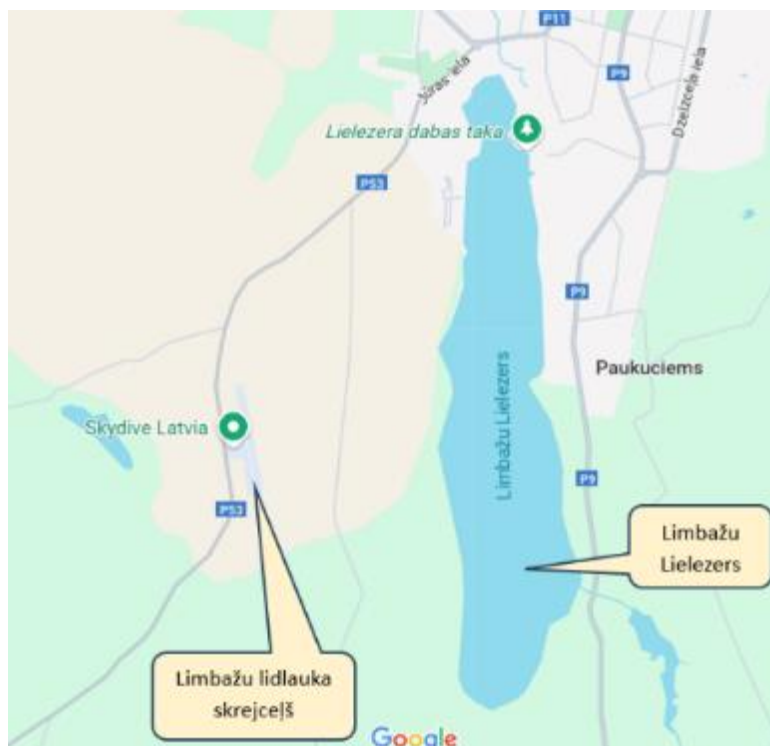
Meteoroloģiskie dati norāda, ka tajā brīdī zemākais mākoņu augstums bija ap 800 pēdām. Ņemot vērā Limbažu lidlauka AMGL 200 pēdas, zemākais mākoņu augstums virs Limbažu lidlauka varēja būt ap 600 pēdām (183m). Vadoties pēc liecinieka liecībām, kas atradās lidlaukā, mākoņu augstums virs lidlauka skrejceļa gaisa kuģa nosēšanās brīdī varēja būt lielāks par 100 metriem, bet liecinieks neredzēja gaisa kuģi, kas veica nosēšanās manevrus. Turklāt pēc liecinieku vārdiem, 1000 metru uz austrumiem no skrejceļa, virs Limbažu Lielzera bija redzamas skaidras debesis (Att. 31).

Att. 31. Limbažu lidlauka rajons

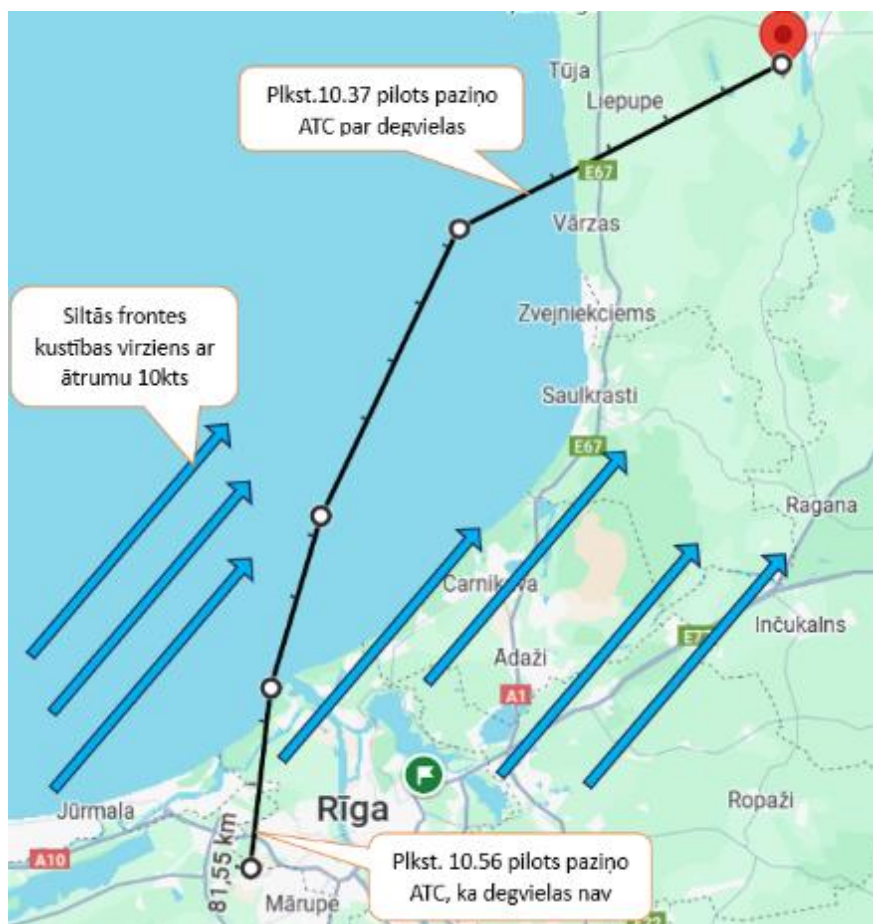
Informācija par gaisa kuģa lidojumu no LGS radara un Flightradar24.com apliecina, ka pilots, veicot augstuma samazināšanu un nosēšanās mēģinājumus Limbažu lidlauka rajonā, nebija nolaidies zemāk par 10 000 pēdām. Izpletņlēcējs, kas atradās gaisa kuģī, arī apliecināja, ka lidojuma laikā virs Limbažu lidlaukā sekoja sava portatīvā augstuma mērītāja rādījumiem, un tā rādījumi nebija zemāki par 3000m (ap 10 000 pēdām).

Att. 32. Gaisa kuģa lidojuma trajektorija
