Transporta nelaimes gadījumu un incidentu izmeklēšanas birojs

## IZMEKLĒŠANAS NOBEIGUMA PĀRSKATS Nr. 5-02/2-20

**2020. gada 2. aprīļa dzelzceļa satiksmes drošības pārkāpums  
Šķirotavas stacijā**

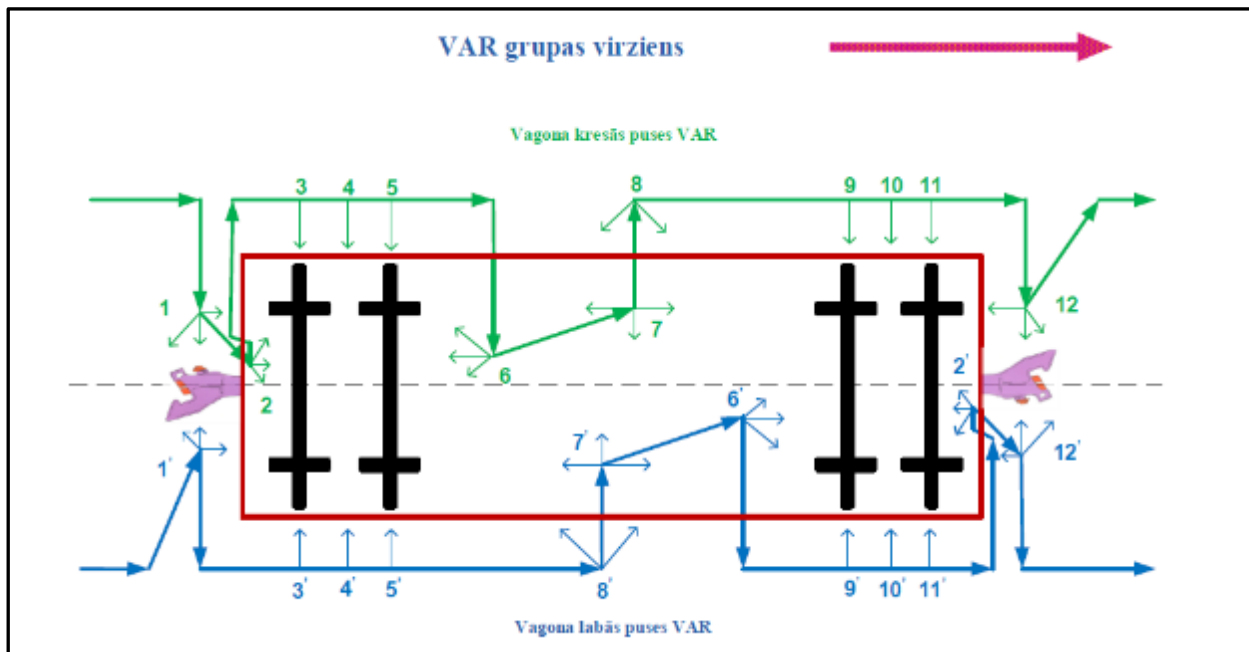
8.att. 4-asu vagona apskates tehnoloģiskās pozīcijas (shēma)

Saskaņā ar 2013.gada 14.novembrī apstiprinātā Rēzeknes VTAP darba tehnoloģiskā procesa (tālāk tekstā – TP) 4. pielikumu četrasu vagona tehniskā stāvokļa kontroli pieņemšanas un nosūtīšanas parkā VAR veica pēc shēmas (shēmas kopija parādīta 8.att.) 12 kontroles pozīcijās.

Izmeklēšanas gaitā, analizējot TP saturu, tika konstatēts, ka 4.pielikumā izklāstītais vagona apskates pozīciju apraksts neatbilst 2015. gada 8. decembrī apstiprinātās Vagonu tehniskās apkopes instrukcijas 3.8.1.p. prasībām, jo tajā nav atspoguļota sānu rāmja siju vidusdaļas apskates no ārpuses kārtība.

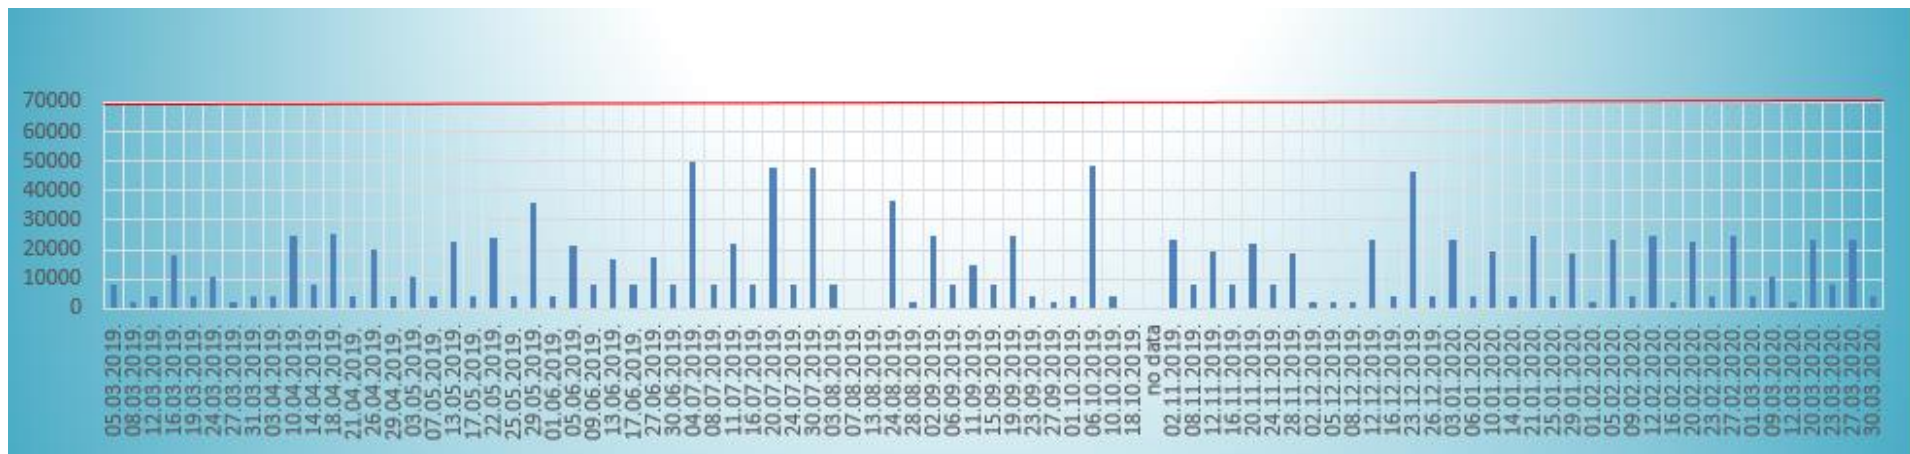
10.att. Pārvadātās kravas daudzums attiecībā pret platformas maksimālo pieļaujamo kravnesību (atzīmēta ar sarkanu līniju)

No 10.att. var redzēt, ka nevienā braucienā pārvadātās kravas masa nepārsniedza platformas maksimālo kravnesību 72 t

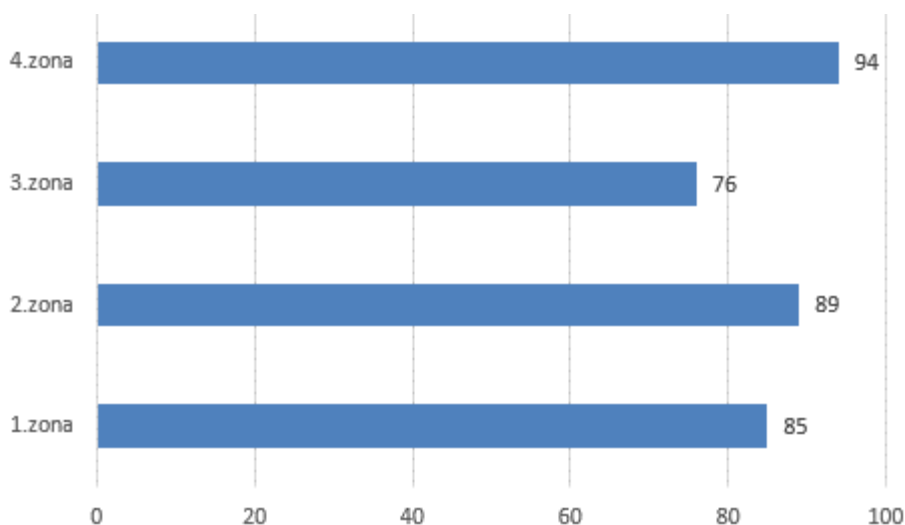
15.att. Plaisu sadalījums pa zonām

Šim nolūkam Izmeklēšanas birojs veica 13-7024 tipa (modeļa) platformu remonta statistikas analīzi par 2018. - 2021. gadiem. SIA "LDZ ritošā sastāva serviss" iesniegtie dati parādīja, ka 2018. gadā plānotais remonts veikts 221 13-7024 tipa (modeļa) platformai, 154 no tām konstatētas plaisas stūra plātnes pievienojuma plauktam zonā. Plaisu sadalījumu pa zonām 2018.gadā var redzēt 15.att.

Remonta laikā mezglos ar plaisām tika piemetinātas jaunas stūra plātnes (sk. 16.att. 1.poz.) un uzstādītas pastiprinošās uzlikas (sk. 16.att. 2.poz.) saskaņā ar izgatavotājrūpnīcas tehnoloģiskās instrukcijas prasībām.
