Transporta nelaimes gadījumu un incidentu izmeklēšanas birojs

**NOPIETNA DZELZCEĻA SATIKSMES NEGADĪJUMA  
IZMEKLĒŠANAS NOBEIGUMA ZIŅOJUMS  
Nr. 5-02/1-22**

**Vagona Nr. 52673068 ratiņu sānu rāmja lūzums  
posmā Nerza - Zilupe 2022.gada 1.janvārī**

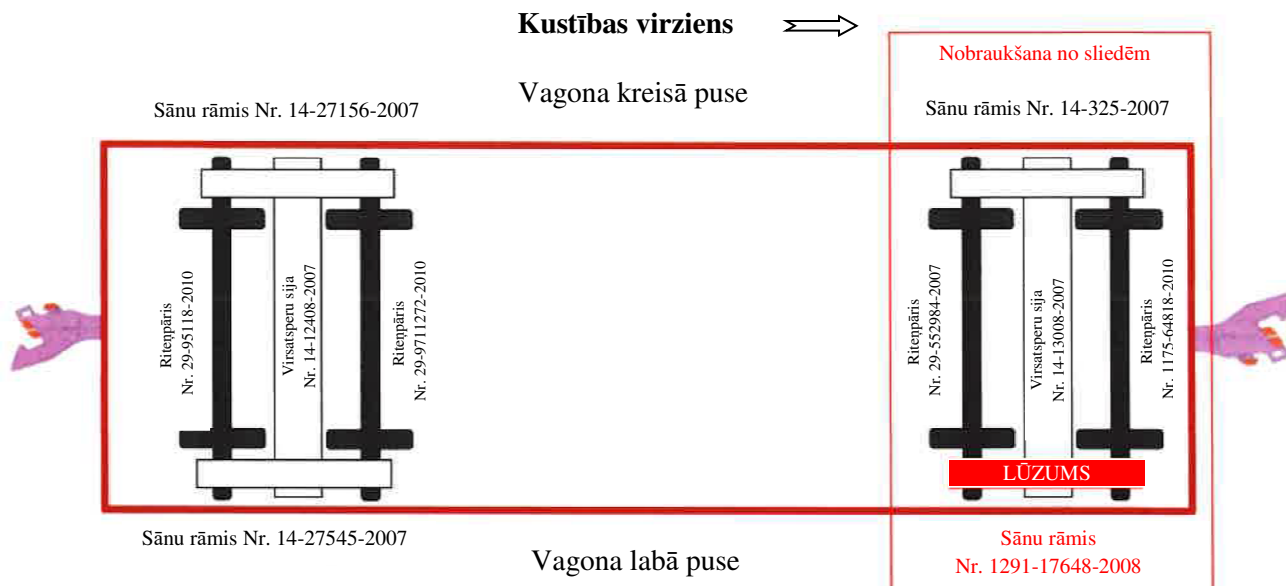
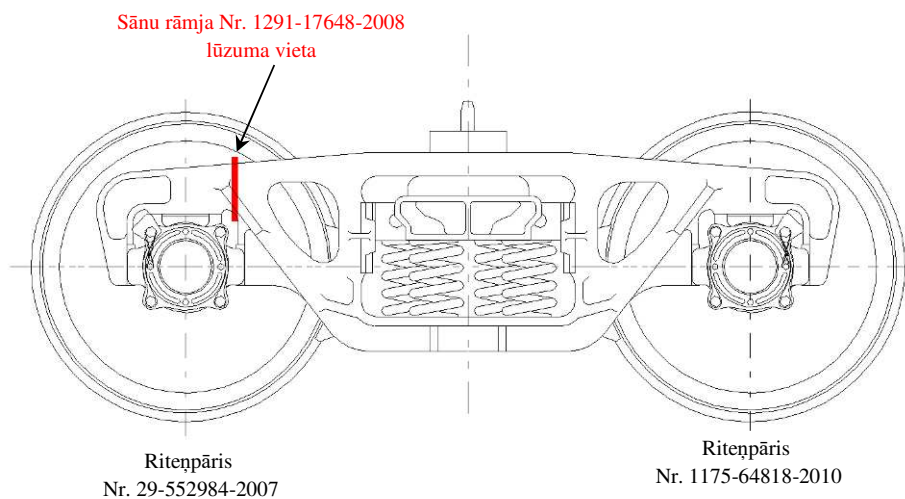
3.att. Ratiņu sānu rāmja un tā lūzuma vietas izvietojums vagonā

Kravas vilciena Nr. 2624 vagona Nr. 52673068 ratiņu sānu rāmja lūzums notika 2022. gada 1. janvārī dzelzceļa posmā Nerza – Zilupe, 276. km 10. pieturā, kur tika atrasts salūzušās detaļas fragments. No šīs vietas sākās salūzušā ratiņu rāmja vilkšanas pēdas līdz 279. km 2. pieturam, kur notika riteņpāra nobraukšana no sliekšņa un vilciena apstāšanās pašatkabināšanās dēļ starp vagoniem Nr. 52396785 un Nr. 52673068 ar bremžu savienotājspēķu atvienošanās.

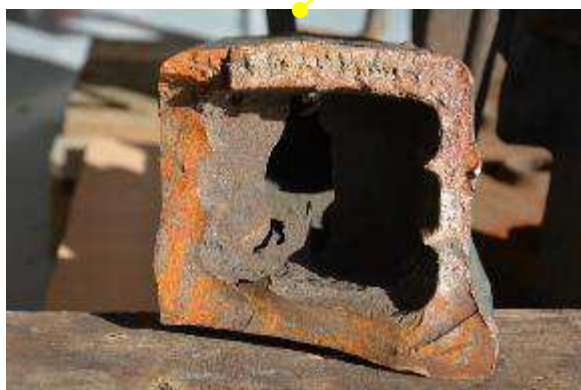
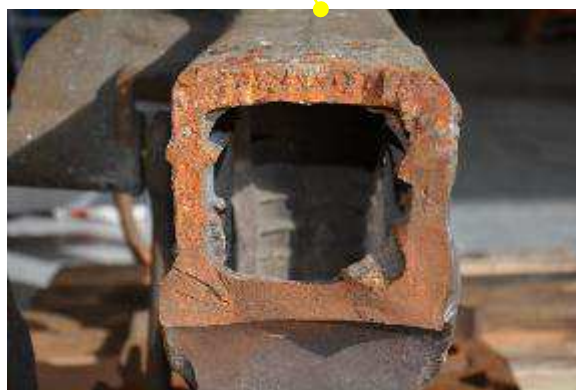
6. att. Sānu rāmja mērījumu objekti: A daļa – nosacīti vesels gabals, B daļa – nolauzts gabals

Pirmajā izpētes posmā tika veikta paraugu cietības noteikšana ar ultraskaņas cietības mērītāja *KRAUTKRAMER MIC10* palīdzību. Mērījumi veikti lūzuma vietas abās daļās (A un B), un citās līdzīgi noslogotajās vietās (sk. 6 att.).

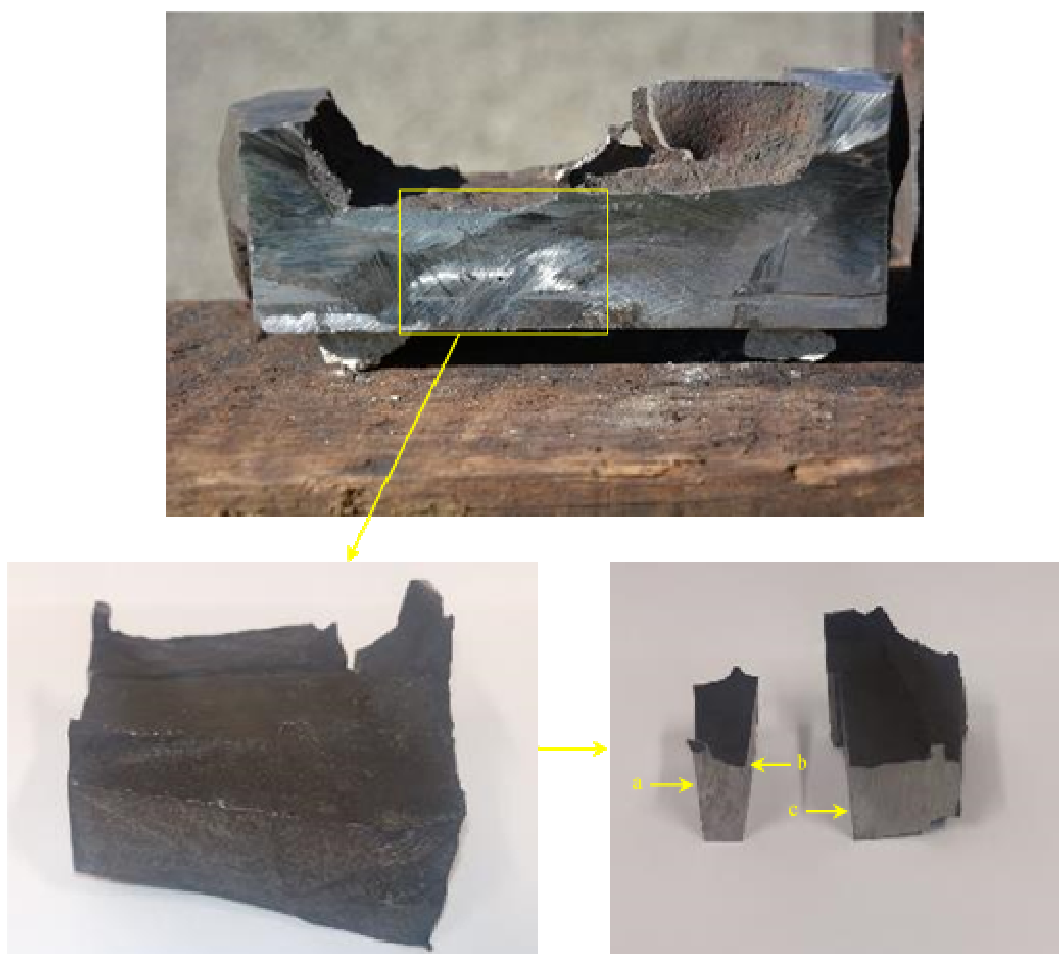
21. att. Mērījumu veikšanas zonas

Šajā pētījuma posmā paraugiem bija veikta metāla ķīmiskā sastāva analīze. Tā tika veikta ar optiskā emisijas analizatora *PMI – Master PRO* palīdzību, kas strādā pēc parauga ārējās virsmas vietējās izdedzināšanas principa ar turpmāku ķīmiskā sastāva noteikšanu un ar saņemto datu izvadīšanu uz drukāšanas ierīci. Mērījumi tika veikti paraugu vidējā daļā un garengriezumā (sk. 21. att.).

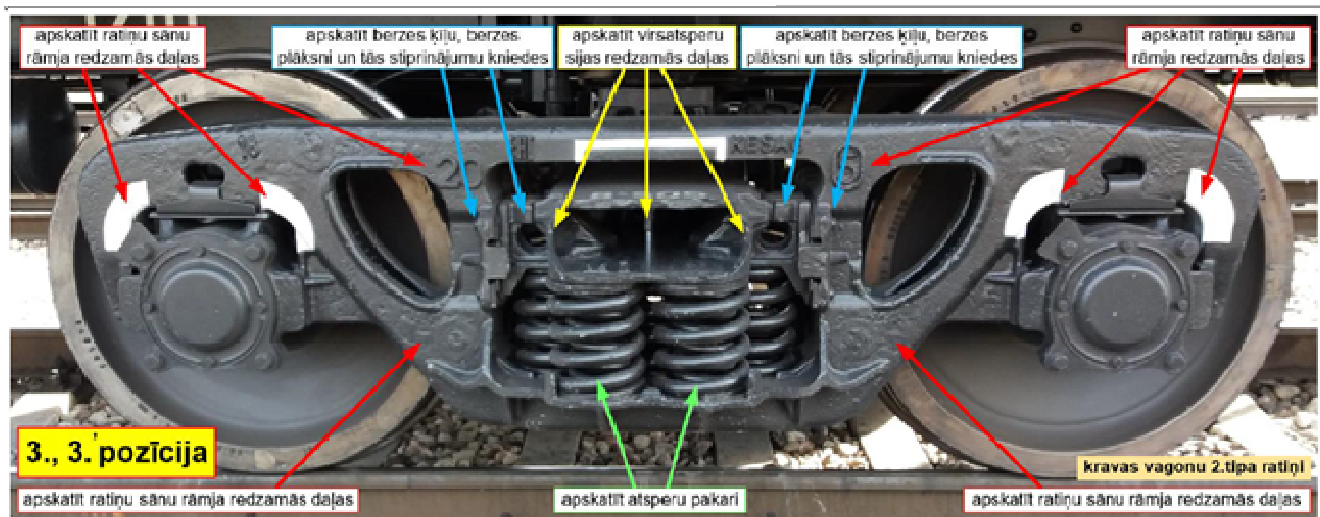
25.att. Ratiņu sānu rāmja un citu detaļu apskates vietas  
(attēli no Daugavpils VTAP un Rēzeknes VTAP darba tehnoloģiskā procesa)

Saskaņā ar Daugavpils un Rēzeknes VTAP tehnoloģisko procesu (tālāk tekstā – TP) prasībām četrasu vagonu apskate notiek pēc 25. att. norādītās shēmas. Pozīcijās Nr. 3.-5., 9.-11., 3.-5.', 9.-11' vagonu apskatītājam (remontētājam) jāapskata ratiņu sānu rāmja redzamās vietas.

Kā redzams no minētā, kravas vilcienu tehniskās apkopes tehnoloģija paredz ratiņu sānu rāmju apskati R55 zonās.
