Transport Accident and Incident Investigation Bureau of the Republic of Latvia

NOBEIGUMA ZIŅOJUMS Nr. 4-02/4-18(1-19)

**PAR 2018. GADA 16. OKTOBRA AVIĀCIJAS NELAIMES GADĪJUMU AR
MOTODELTAPLĀNU MADONAS NOVADĀ**

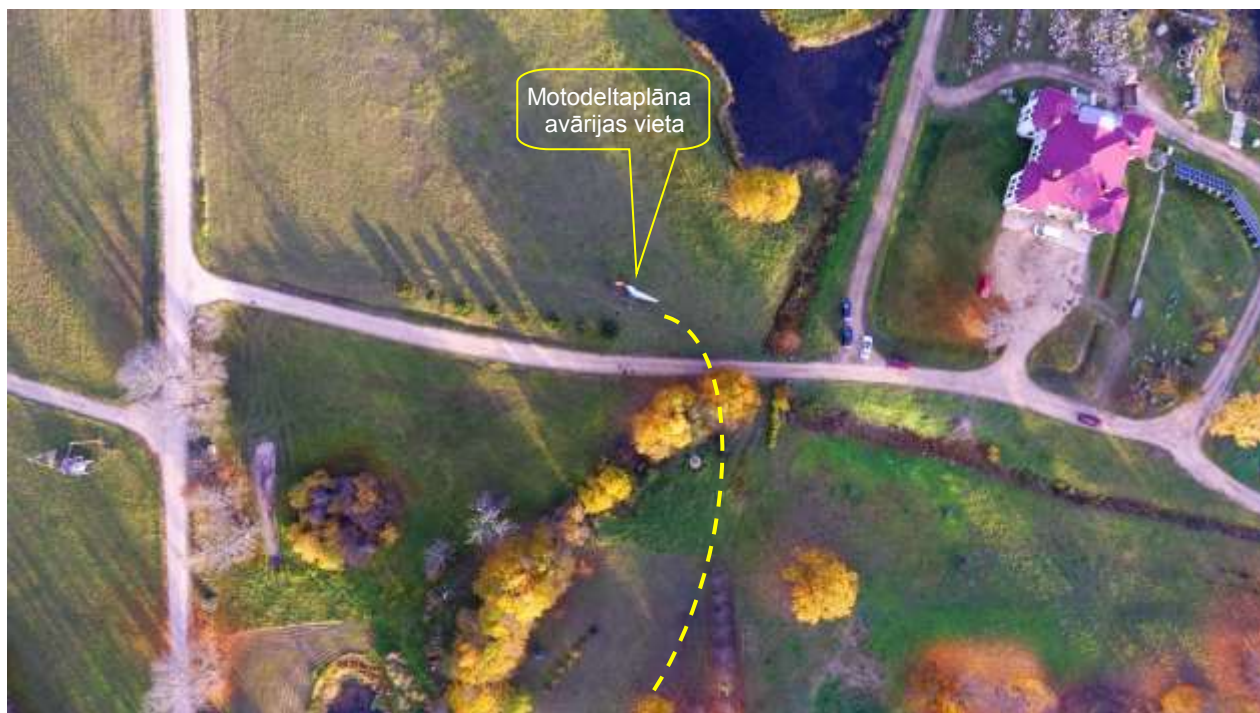
Att. 1. Motodeltaplāna lidojuma shēma un avārijas vieta

Lidojuma laikā motodeltaplāns aizķēra koku galotnes un sadūrās ar zemes virsmu. Avārijas rezultātā motodeltaplāna konstrukcija būtiski bojāta, pilots guva smagus miesas bojājumus, kuru dēļ iestājās nāve.
